Comeback mit langem Atem

Sanierung eines Schwarzwaldhofs, Teil I: Der Wildenhof in Raitenbuch ist einer der eindrucksvollsten Höfe des Hochschwarzwalds. Dass man dies heute wieder sagen kann, liegt an dem massiven privaten Engagement, ohne das die aufwendige, über 30 Jahre dauernde Sanierung seit 1990 nicht möglich gewesen wäre. Das Ergebnis ist so gelungen, dass die Instandsetzung des Hofes 2022 mit dem Denkmalschutzpreis des Landes Baden-Württemberg ausgezeichnet wurde.

Sanierung eines Schwarzwaldhofs, Teil II: Der Wildenhof in Raitenbuch ist einer der eindrucksvollsten Höfe des Hochschwarzwalds. Dass man dies heute wieder sagen kann, liegt an dem massiven privaten Engagement, ohne das die aufwendige Sanierung seit 1990 nicht möglich gewesen wäre. Das Ergebnis ist so gelungen, dass die Instandsetzung des Hofes 2022 mit dem Denkmalschutzpreis des Landes Baden-Württemberg ausgezeichnet wurde.

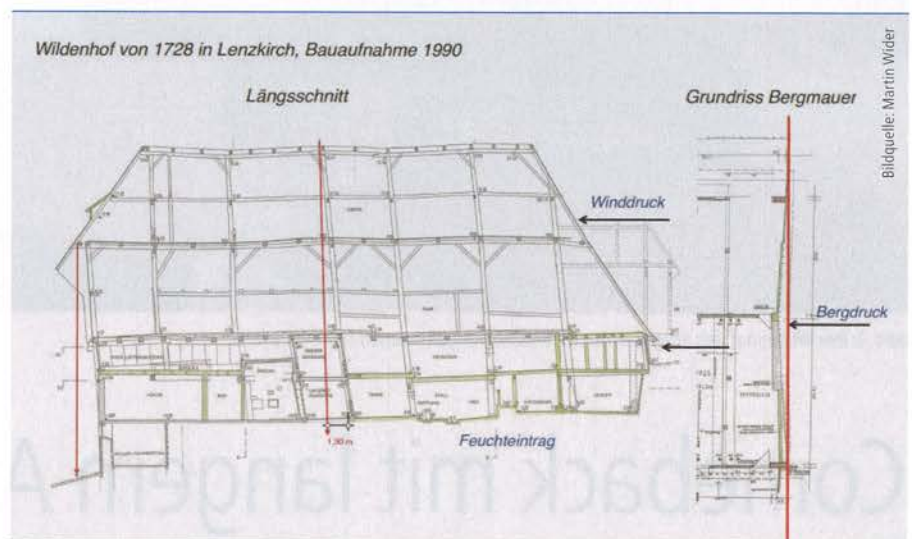
Die Eigentümer konnten folglich die Bauunterhaltung nicht mehr leisten. Zudem führten unzureichende Gründung, Hang- und Winddruck dazu, dass sich die Holzkonstruktion dramatisch in Richtung Tal verschob. Um 1,30 Meter hängt die Talfassade gegenüber der Vertikalen über, mit vielen

Abb. 3: Im Schnitt der Bauaufnahme von 1990 ist gut zu erkennen, wie Berg- und Winddruck dazu geführt haben, dass das Gebäude in der Vertikalen um 1,30 Meter überhängt.

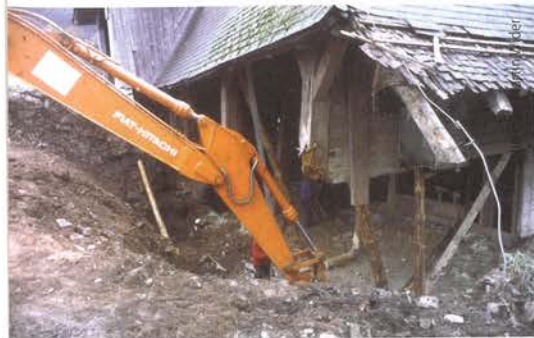
Abb. 4: Die alte Bergmauer musste abschnittsweise abgetragen werden.

Nach dem Ausbau der sekundären Bauteile, dem Absenken des Bodenniveaus und dem Errichten eines temporären Ersatzsystems zur Gebäudesicherung konnten schadhafte tragende Elemente wie die teilweise eingestürzte Bergmauer und die Einfahrrampe entfernt und abschnittsweise ersetzt werden (Abb. 4 und 5).

Die Bergmauer musste in drei Abschnitten abgetragen und in Stahlbetonbauweise wiedererrichtet werden. Sie nimmt heute im Gegensatz zu der vorherigen Natursteinmauer den auftretenden Bergdruck auf. Sie wurde in Form eines starken Winkelprofils ausgeführt und mit den über den liegenden Innenschenkel der Mauer geführten Bodenplatten des Stalls und der Werkstatt eingespannt.

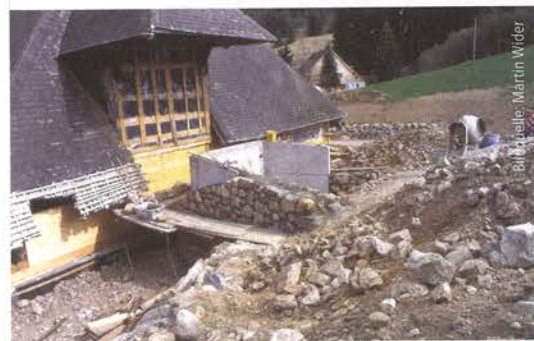
Abb. 5: Die neue Zufahrtsrampe: Der Hangdruck wird heute von dieser Rampe und der neuen, mit den Bodenplatten eingespannten Bergmauer aufgenommen.

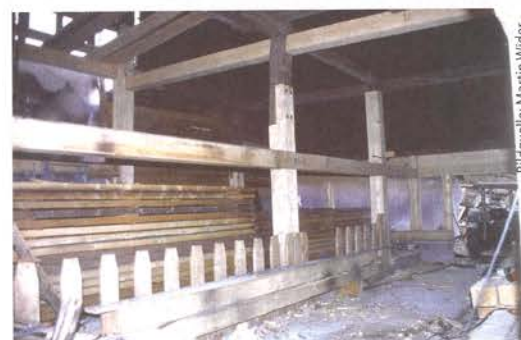
Abb. 6: Blick in den Stall mit dem reparierten Tragwerk. Die neu eingezogenen Geschossriegel und Längsunterzüge komplettieren die klassische Schwarzwaldhofkonstruktion.

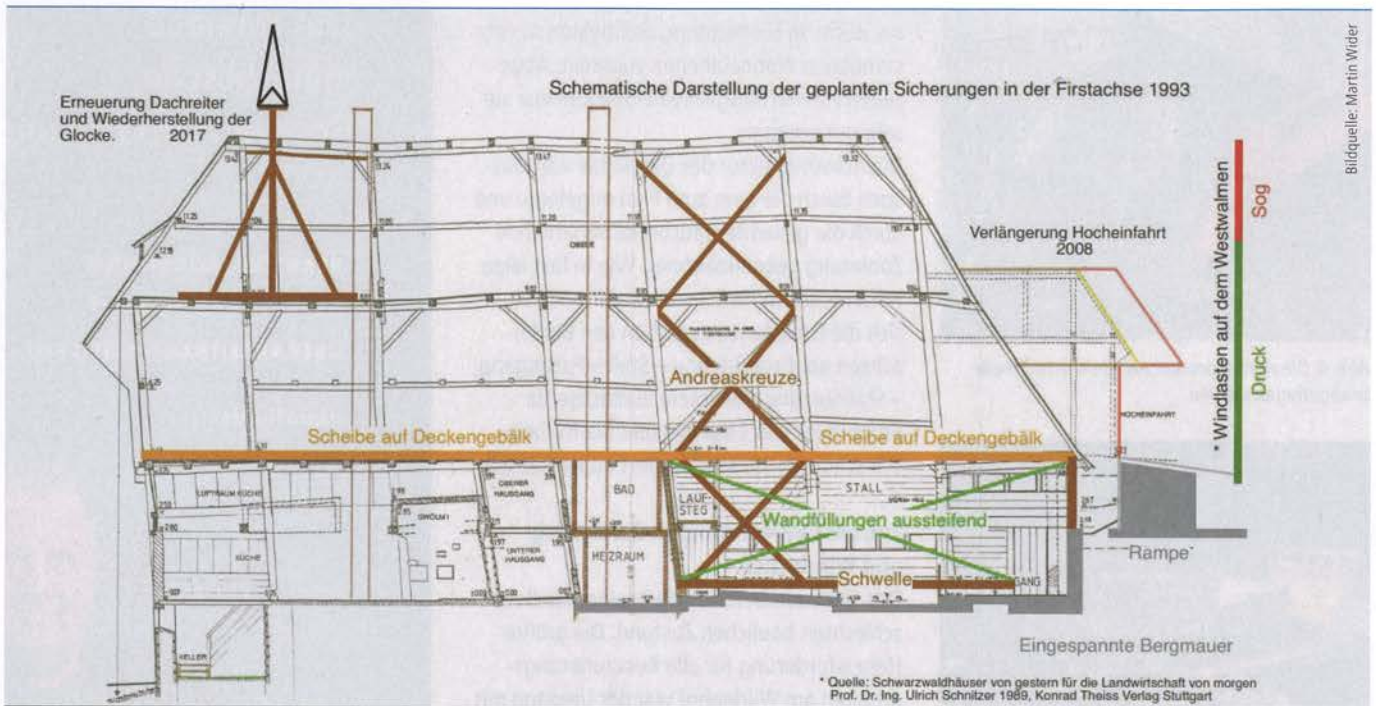
Abb. 7: In diesem Schnitt sind viele der durchgeführten Maßnahmen gut zu erkennen: unter anderem die neue eingespannte Bergmauer, die neue Rampe sowie die Andreaskeuze zur Stabilisierung in der Längsachse. Auch die später erfolgte Verlängerung der Hofeinfahrt und der erneuerte Dachreiter mit wiederhergestellter Glocke sind eingezeichnet.

Diese Konstruktion wurde wieder aufgegriffen. Verbessert durch Spundungen, Dichtungsbänder und Scheibenausbildung zur statischen Ertüchtigung wurden die Blockwände im Stallbereich in ihrer traditionellen Form wiederhergestellt und eingebaut. In Verbindung mit den Wandscheiben in den Gefachen wurde das voluminöse Holzhaus mit schweren Andreaskeuzen in der Firstachse und Deckenscheiben in der Deckengebälksebene in seiner Lage gesichert (Abb. 7).

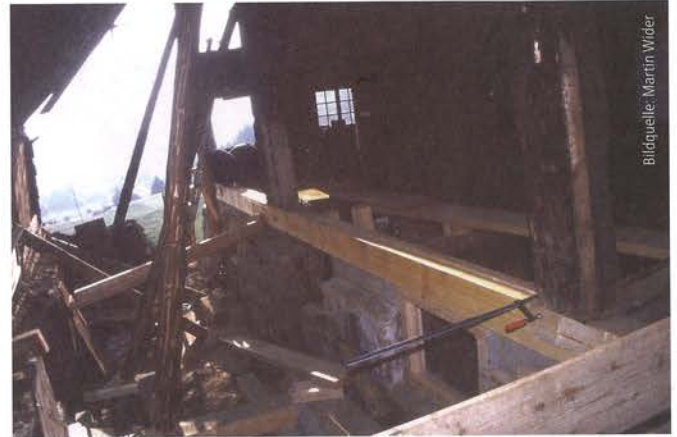
Abb. 9: Blick in den entkernten Anbau, der während der Baumaßnahmen als Wetterschutz diente. Hier ist zudem der Einbau einer neuen Schwelle für die ursprüngliche und zukünftige Außenwand zu sehen.

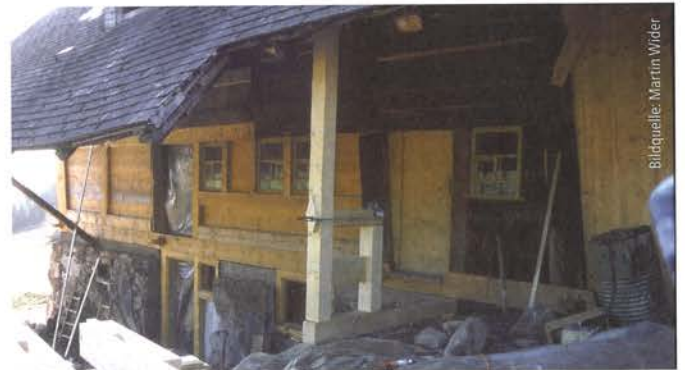
Abb. 10: Die neue, nördliche Außenwand der Altbauernwohnung im Rohbau. Deutlich zu erkennen ist die auch bei Abb. 9 erwähnte Schwelle.

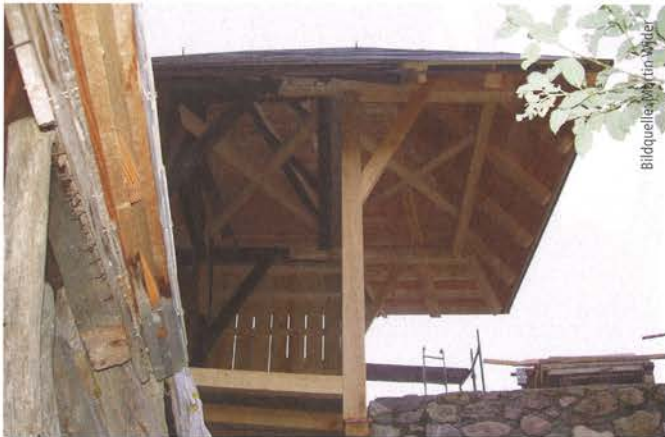
Abb. 11: Der Dachvorsprung der Einfahrt wurde verlängert, um Durchfeuchtungen an der Konstruktion zu verhindern.

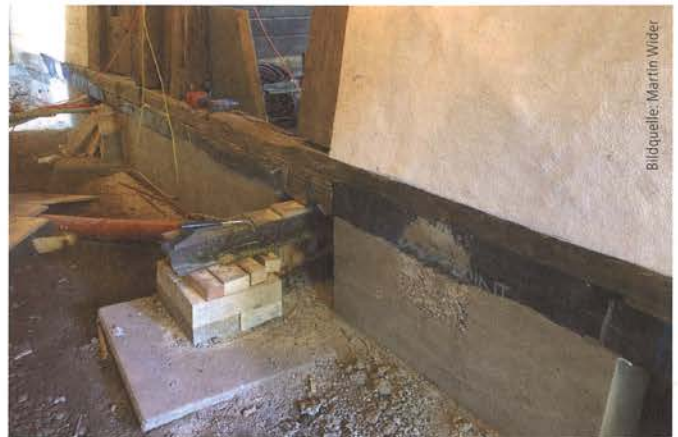
Abb. 12: Hier sind die bereits ausgeschalteten Unterfangungen des Fundaments im Hauseingang zu sehen.

Das Fundament der Südwand zur Stube und das Fundament im Hausgang mussten vollständig erneuert werden (Abb. 12). Teilweise waren die Fundamente durch Eingriffe stark beschädigt, nicht mehr vorhanden oder nur lose aufeinandergeschichtet.

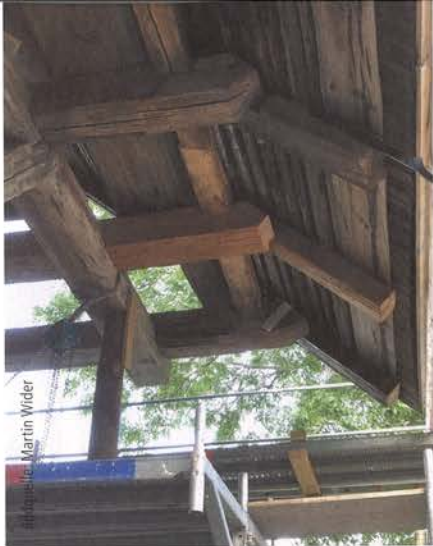
Fäulnisschäden an einem Deckenbalkenkopf, zwei Sparren, die Stockschwelle in Teilen sowie die Schwellenvorleger für die Schalung des Ostgiebels mussten zurückgeschnitten und mit gesunden Reparaturhölzern ergänzt und kraftschlüssig verbunden werden (Abb. 2). Die schadhaften Hölzer wurden auf gesundes tragfähiges Holz zurückgeschnitten und ein Blatt angearbeitet. Mit einer Schablone wurden die Maße am Bestand abgegriffen und auf das Reparaturholz übertragen. In einem dritten Schritt wurde die Prothese ausgearbeitet und kraftschlüssig eingebaut.

Abb. 2: Ein Deckengebälkspfahl sowie die zwei äußersten Sparrenköpfe mussten ersetzt werden. Die Stockfette wurde zum Teil ausgetauscht.

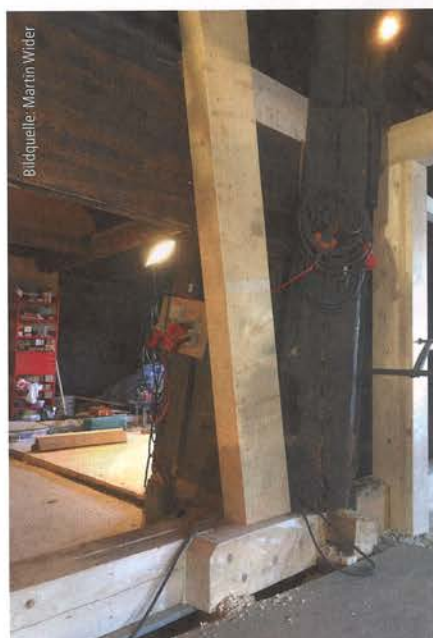
Abb. 4: Zur weiteren Stabilisierung der in Richtung Osten verschobenen Konstruktion wurde eine Strebe eingebaut.

Zur weiteren Stabilisierung der umfangreichen Verformungen des Gebäudes (s. B+B Bauen im Bestand 5.2022, S. 28, 29) musste im Bereich der Stube eine zusätzliche stabilisierende Maßnahme ergriffen werden.

An der Mittelwand zur Küche wurde eine Strebe in Verbindung mit der statischen Scheibe über der Decke des Obergeschosses eingebaut. Sie leitet auftretende Schubkräfte der Deckenscheibe in das Fundament ein (Abb. 4).

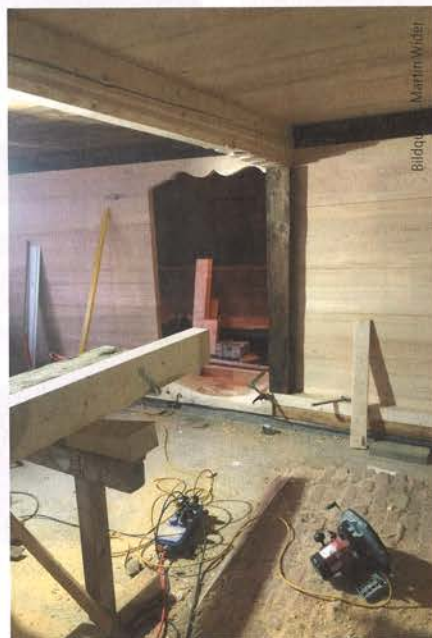
Abb. 5: Nicht mehr vorhandene Wandteile wurden mit neuen Tannenholzdielen ausgefacht.

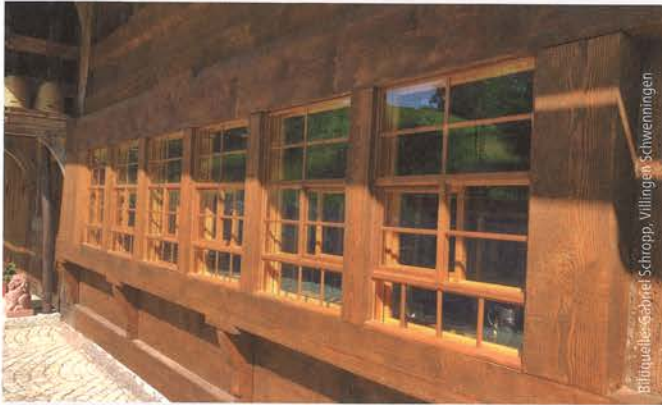
Abb. 6: Die äußeren Fenster im Alemannischen Fensterband sind nach historischem Vorbild hergestellt und nicht beweglich. Die Belüftung wird durch seitliches Verschieben des mittleren Schiebeflügels gewährleistet.

Die Stube war ursprünglich der einzige mit verglasten Öffnungen belichtete Raum. Um dem Originalzustand nahe zu kommen, folgte die Sprosseneinteilung der Befensterung im Alemannischen Fensterband der klassischen Einteilung des 18. Jahrhunderts. Basierend auf den Erkenntnissen der nordseitigen Bestandsfenster von 1993 wurde die Winddichtigkeit erhöht (Dichtungsebene innerer Flügel, passgenau eingearbeitete Verglasung und Konusverschluss im Schließmodus des mittleren Schiebers) und beschichtetes Glas zur Verbesserung des U-Wertes ($1,7 \text{ W/m}^2\text{-K}$) eingesetzt (Abb. 6).

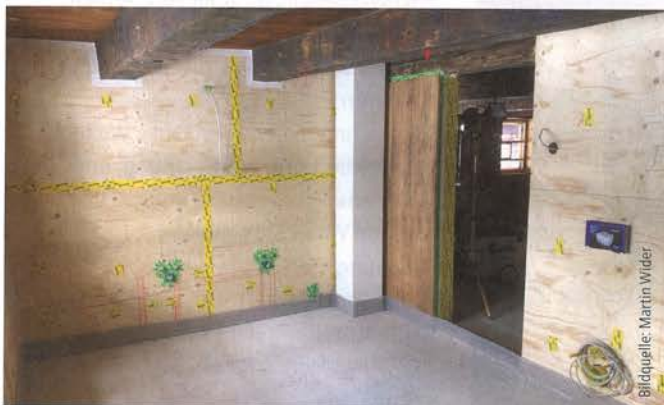
Abb. 8: Die Wände wurden mit Fichtensperrholzplatten winddicht ausgebildet und mit Holzcellulose gedämmt.

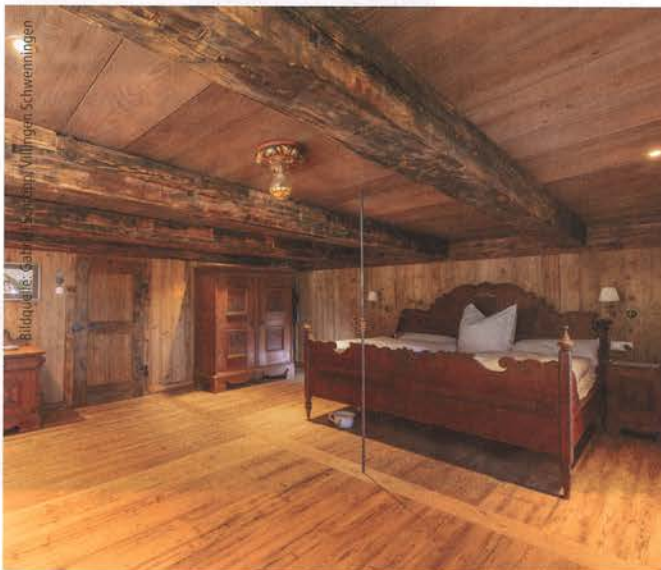
Abb. 13: In der Schlafkammer oberhalb der Stube ist in der Bildmitte die Zugstange zu erkennen, die der Abspannung der Stubendecke dient.
