# Schaffhauserrheinweg Basel

## Umbau und Restaurierung

**PROJEKT** Renovation/Restaurierung Fassade, Haustechnik, Innenausstattung, Brandschutz, Umbau Dachgeschoss

**REALISIERUNG** Planung und Ausführung 2018–2019

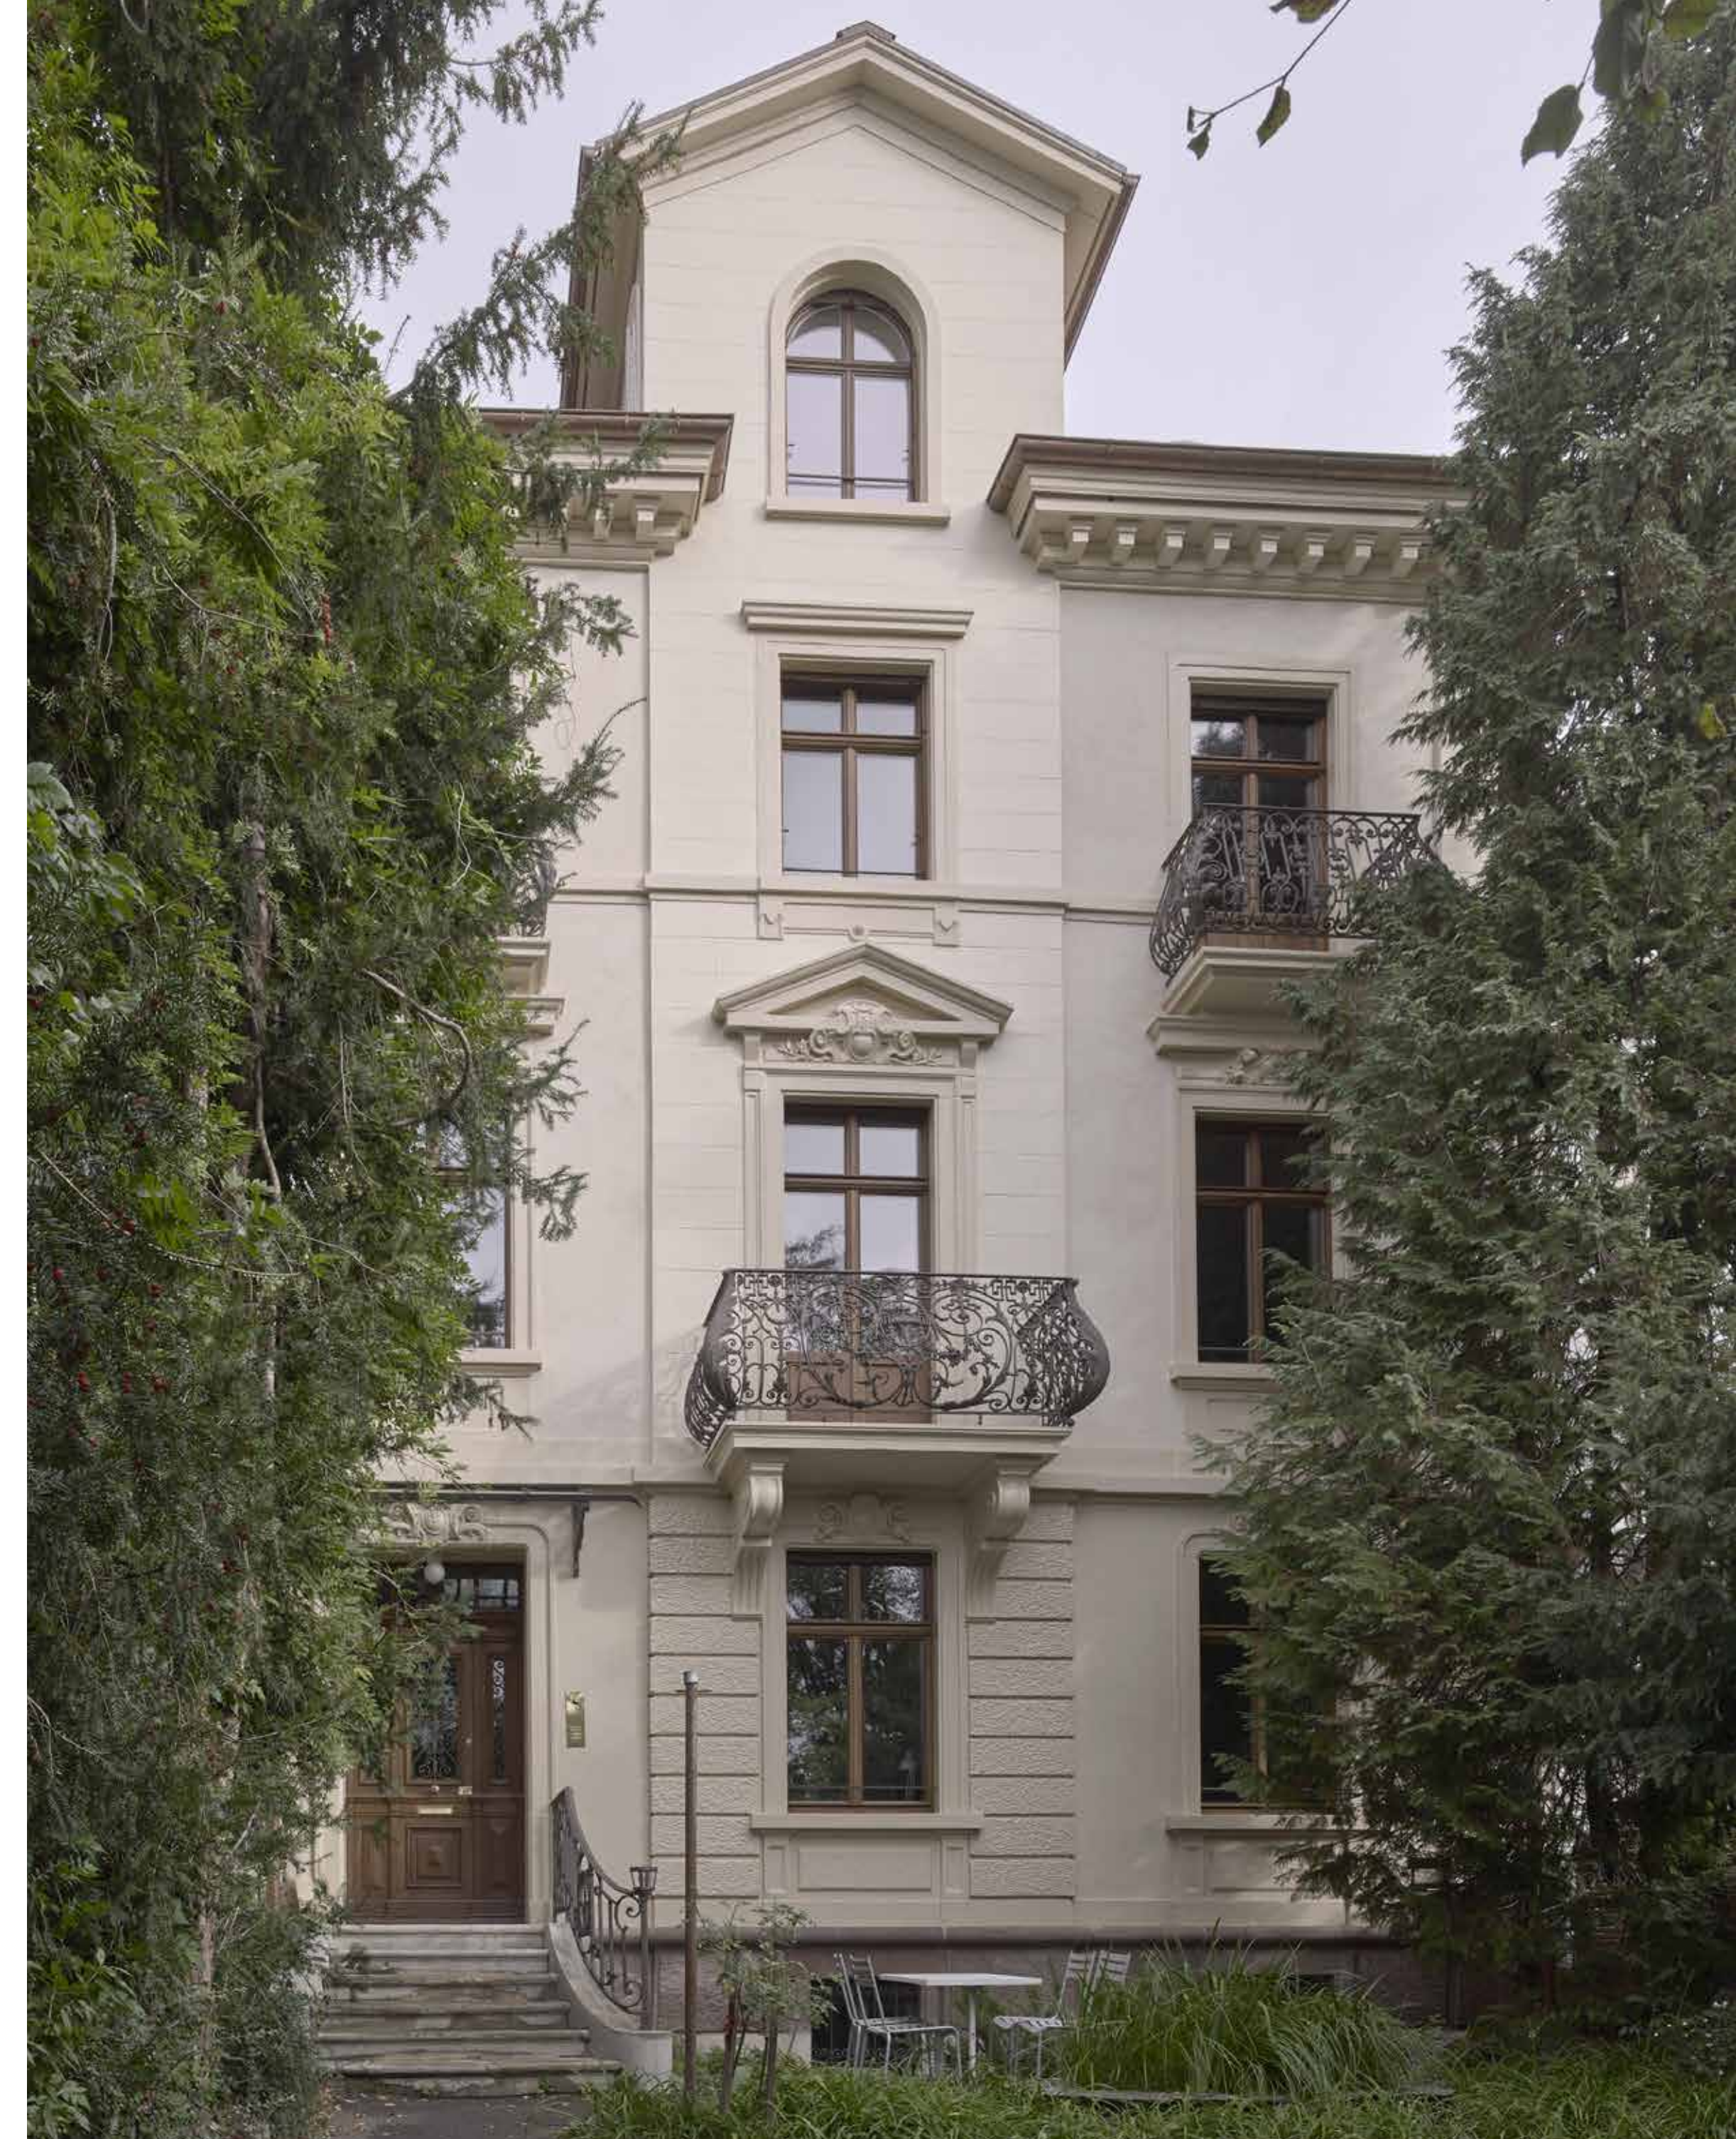
- 1 Fassade Süd, Schauffassade zum Rhein**  
Die gliedernden Architekturelemente wurden in den 1970er Jahren teilweise entfernt. Im Rahmen der Restaurierung wurden sie nicht rekonstruiert sondern vereinfacht wieder ergänzt. Dadurch bleibt die Reparatur nachvollziehbar ablesbar bei gleichzeitiger Wiederherstellung einer funktionierenden Fassadengliederung.

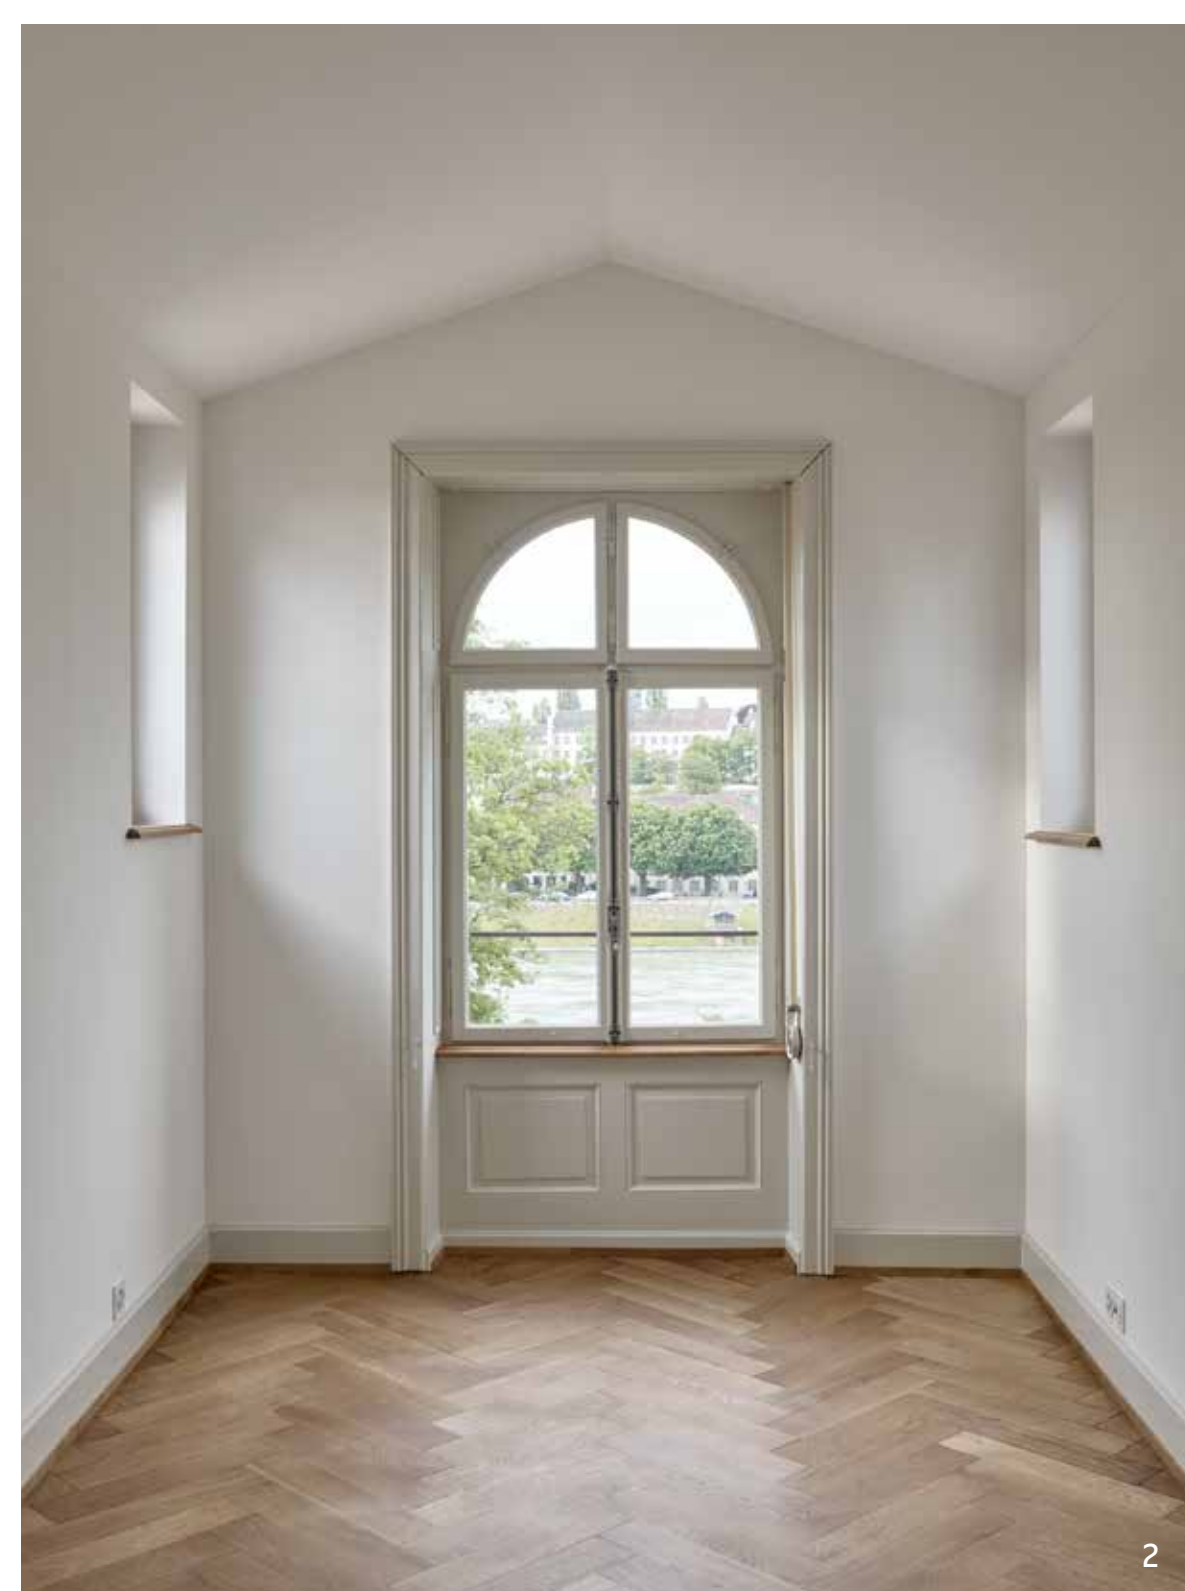
- 2 Querhaus mit Blick in Richtung Süden**  
Im Dachgeschoss entstand zwischen den beiden liegenden Bindern ein langgestreckter Wohnraum, von den Handwerkern pragmatisch «Querhaus» getauft.

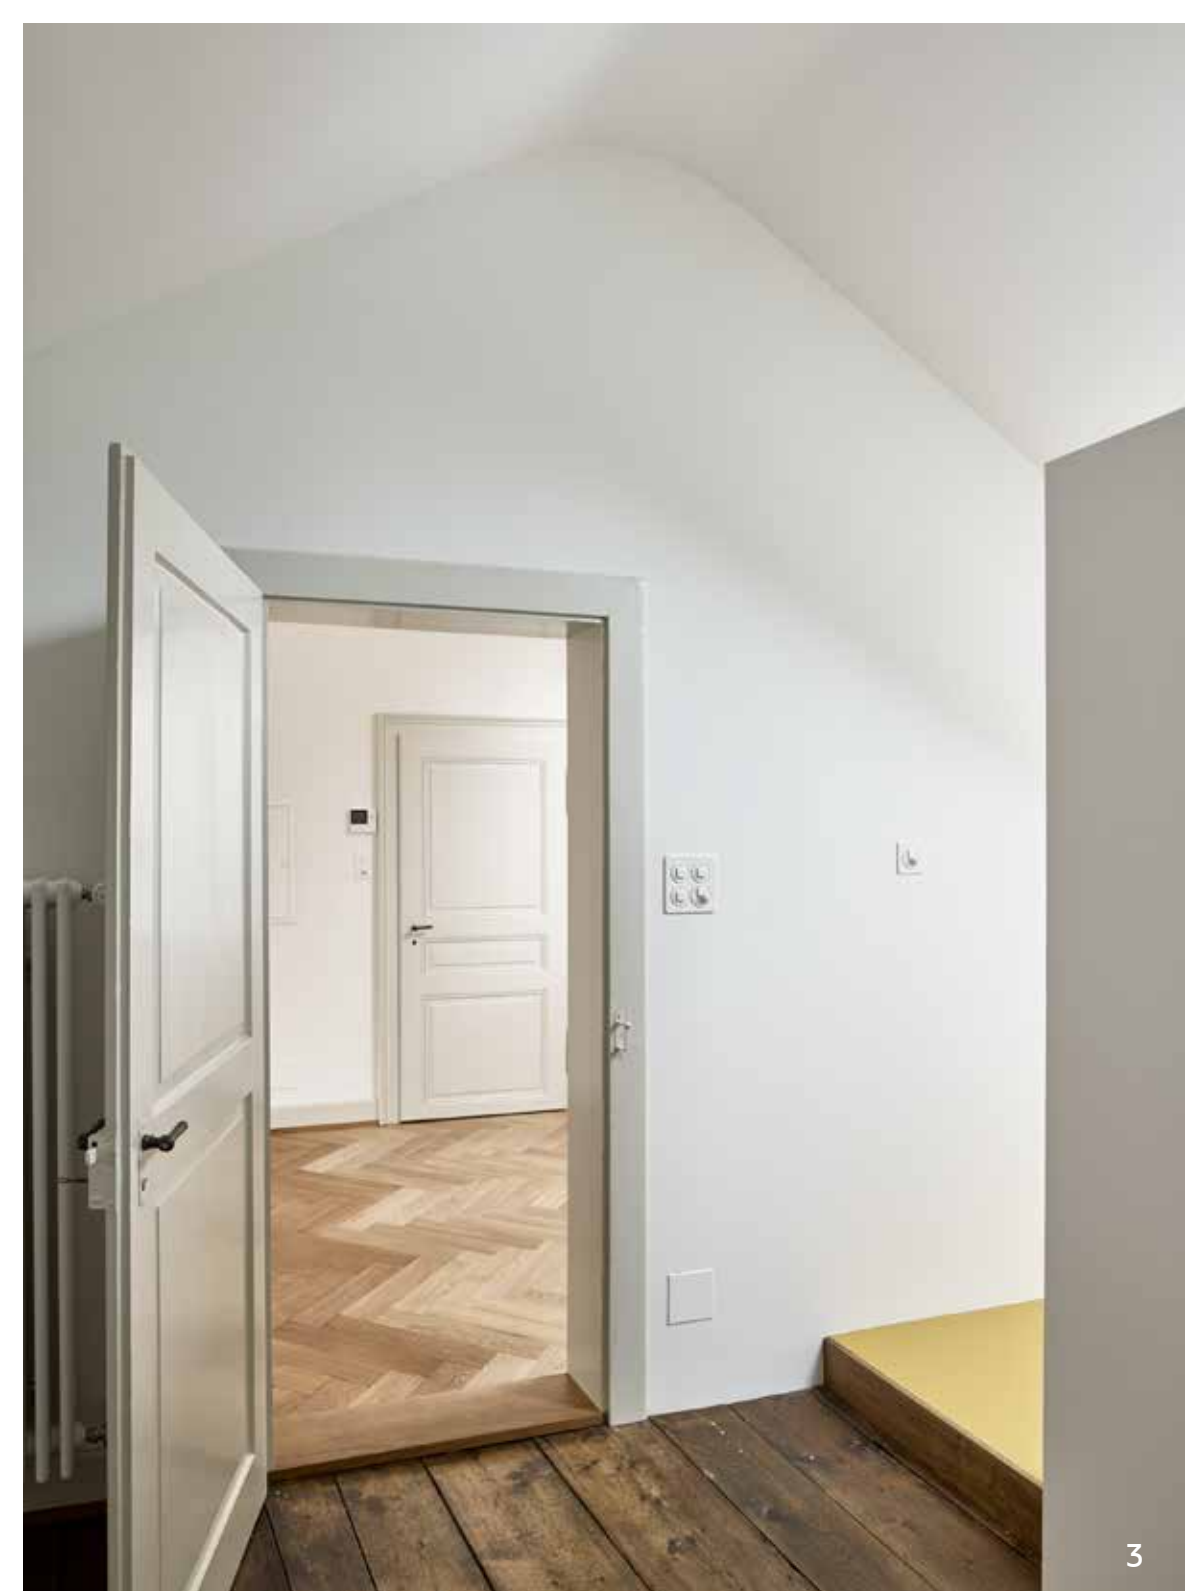
- 3 Blick vom Schlafzimmer ins Querhaus**  
Die runde Dachgeometrie gibt dem kleinen Schlafzimmer mit eingestelltem Bad Grösse.
- 4 Bauteil Fenster**  
Der Wärmeschutz der Fenster des 19. Jahrhunderts wurde mit einem dünnen Isolierglas und schlanken Dichtungen verbessert. Die Rollläden aus dieser Zeit wurden überholt und wieder gangbar gemacht. Die thermisch problematische Giebelwand wurde gedämmt, das Fensterfutter verbreitert wieder eingesetzt.

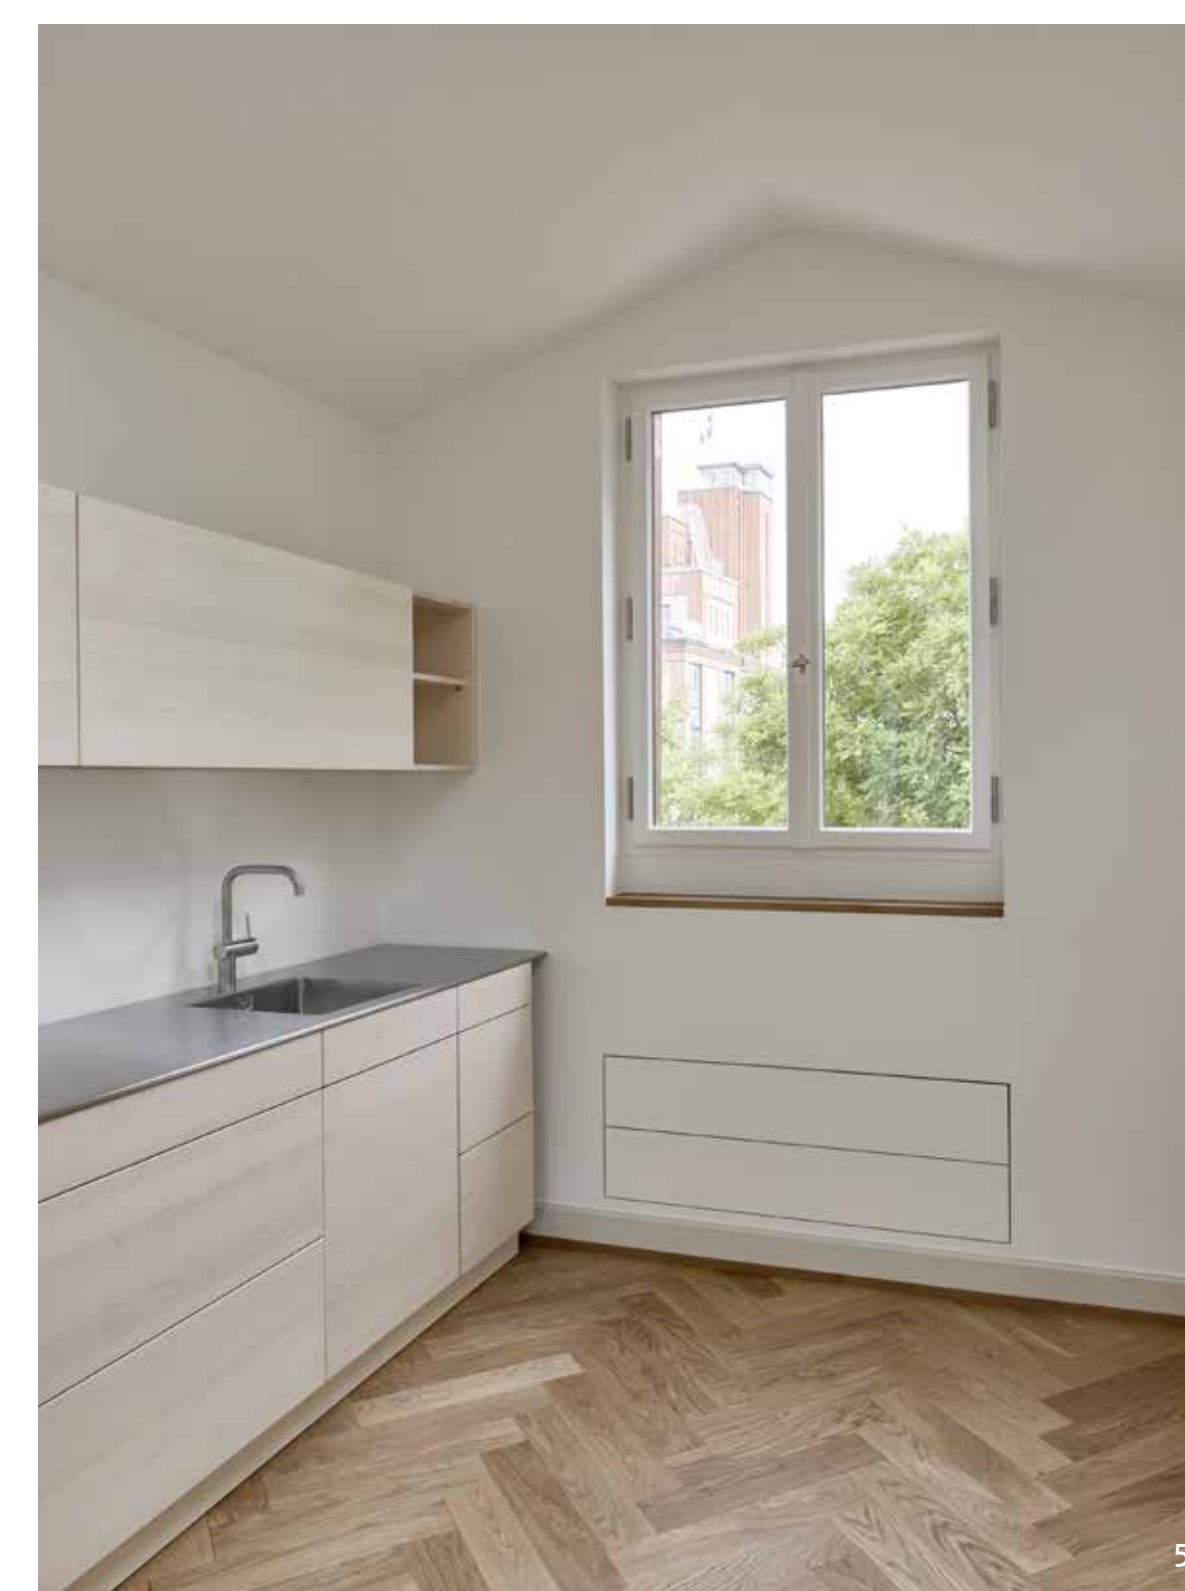
- 5 Querhaus mit Blick in Richtung Norden**
- 6 Parkett**  
Die Parkettböden wurden nicht abgeschliffen sondern lediglich gut gereinigt, grosse Fehlstellen wurden repariert und schliesslich geölt. So können die Böden ihren wertvollen in Würde gealterten Charakter erhalten.

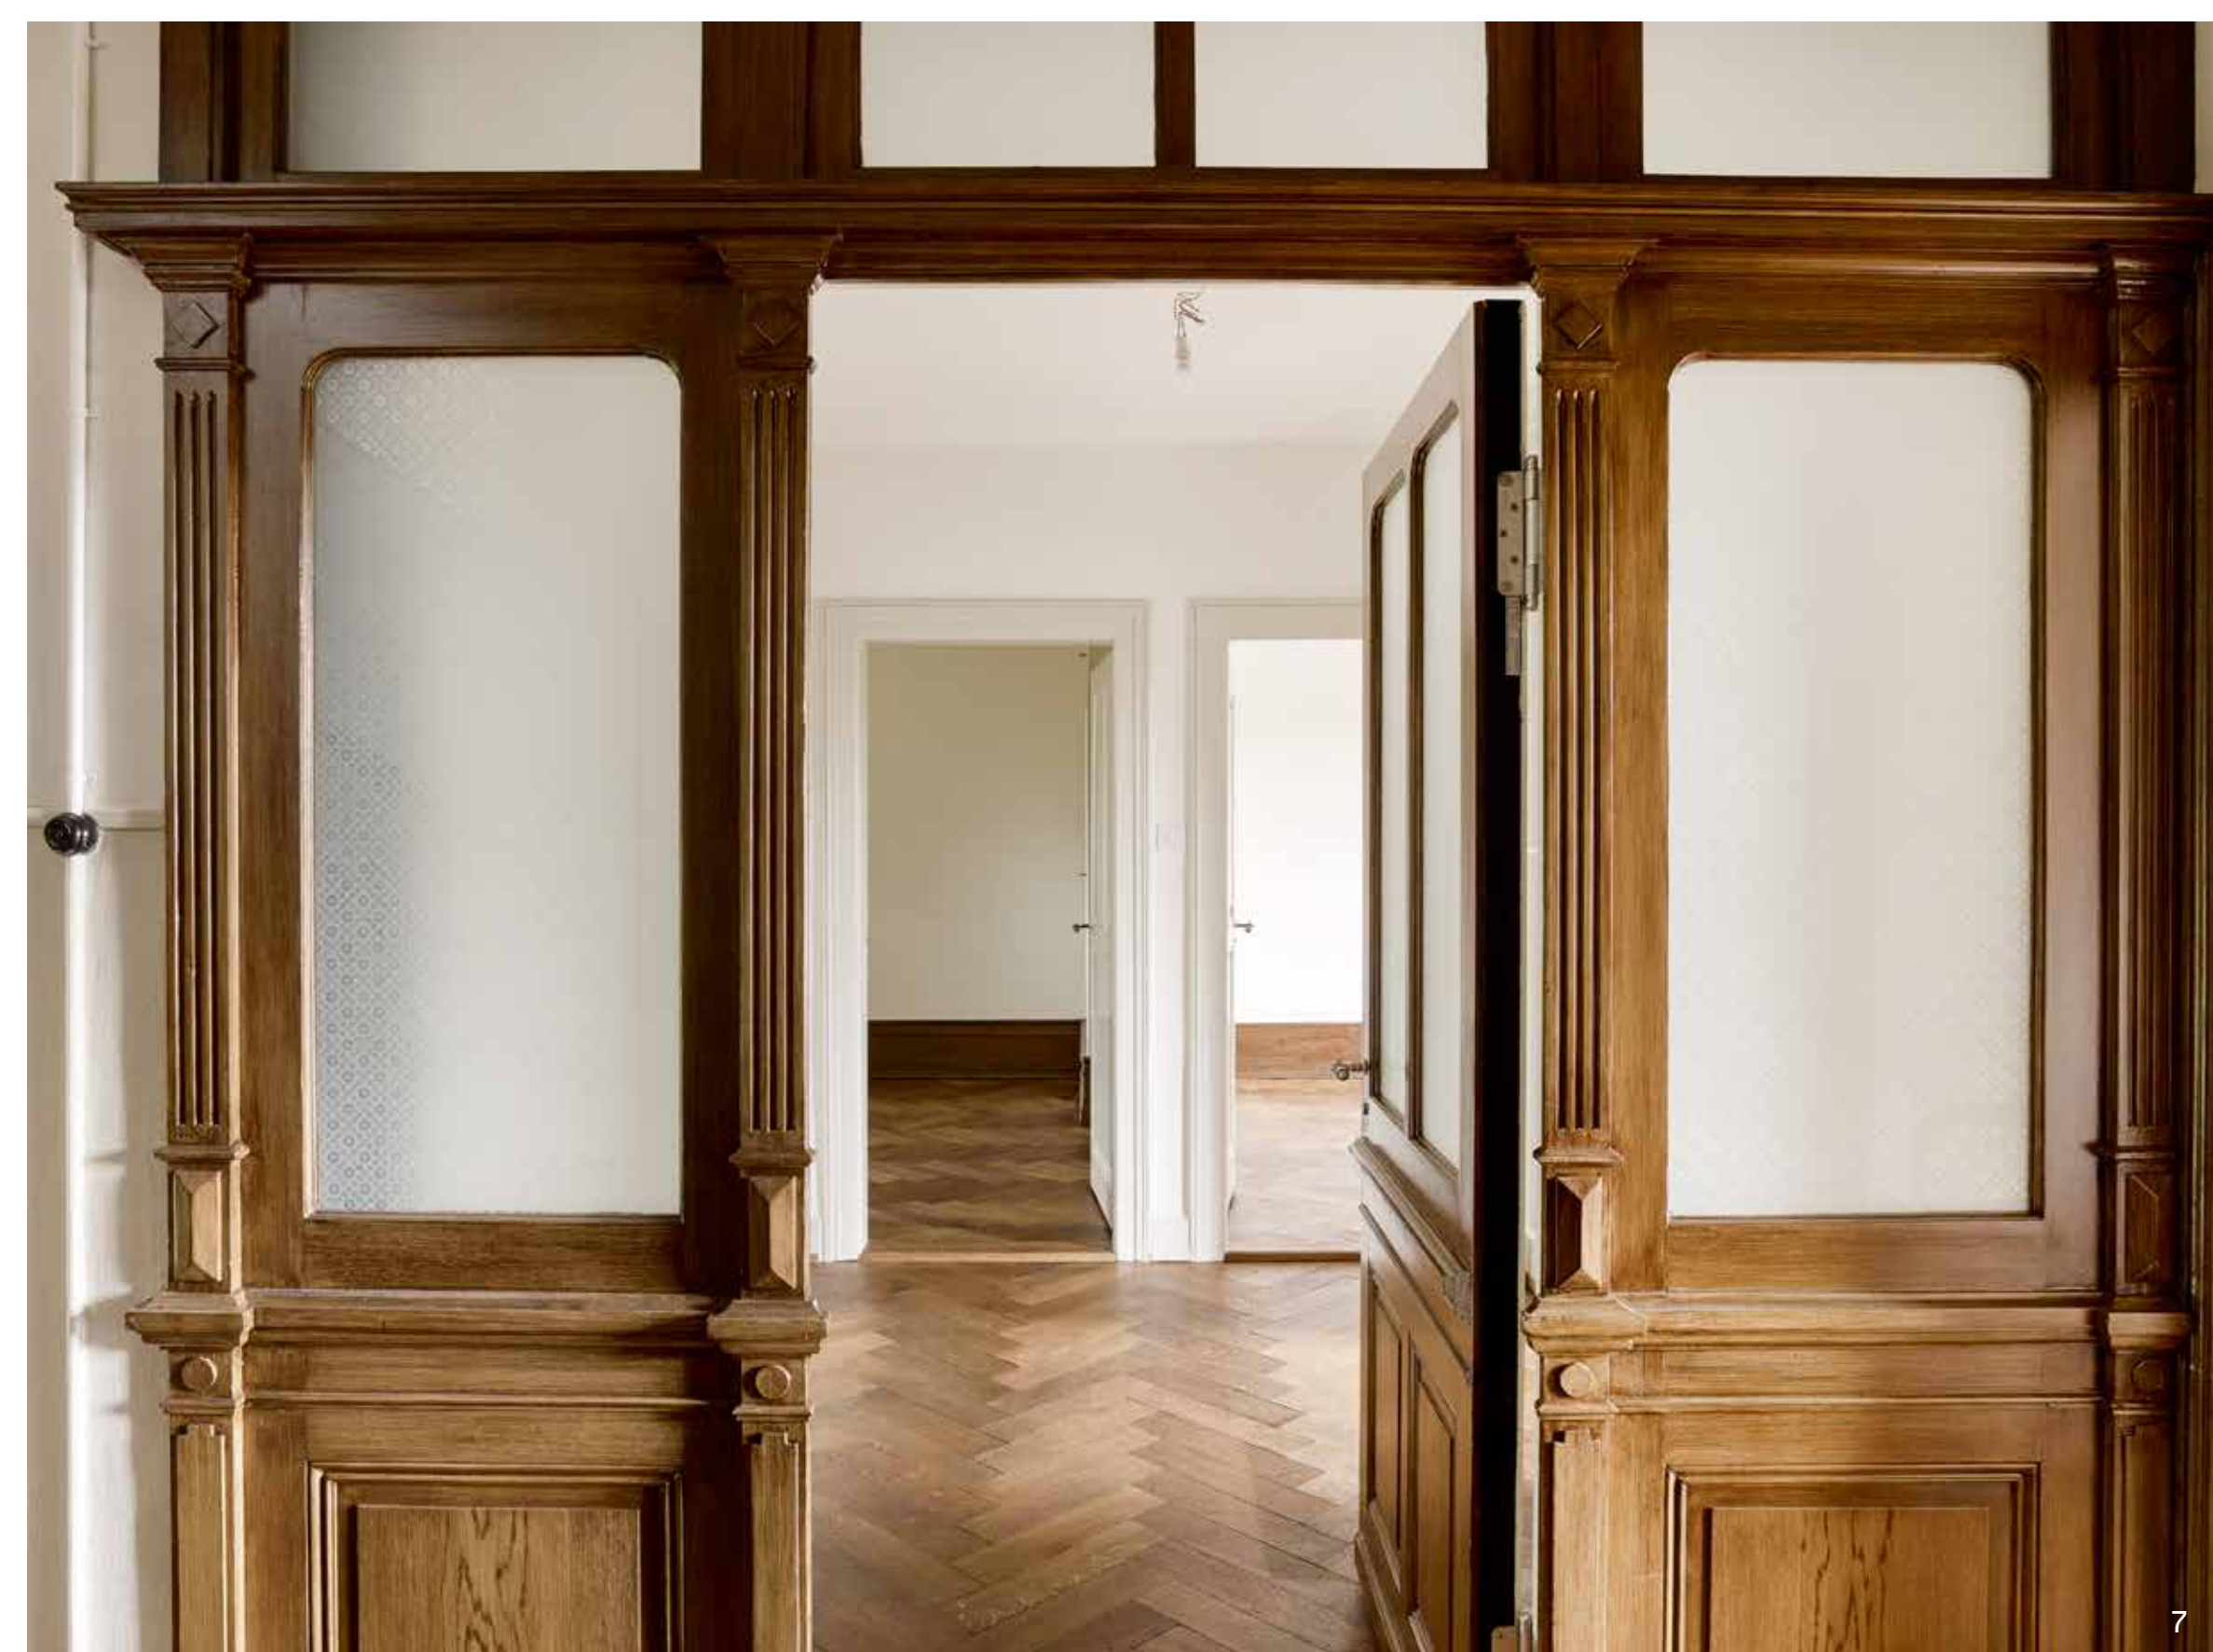
- 7 Brandschutz Wohnungsabschlüsse**  
Die wertvollen profilierten bauzeitlichen Wohnungseingangstüren mit geätzten Glasscheiben und Holzimitationsmalerei wurden durch ein substanzschonendes Verfahren zu Brandschutztüren umgebaut und können so im Haus erhalten bleiben.

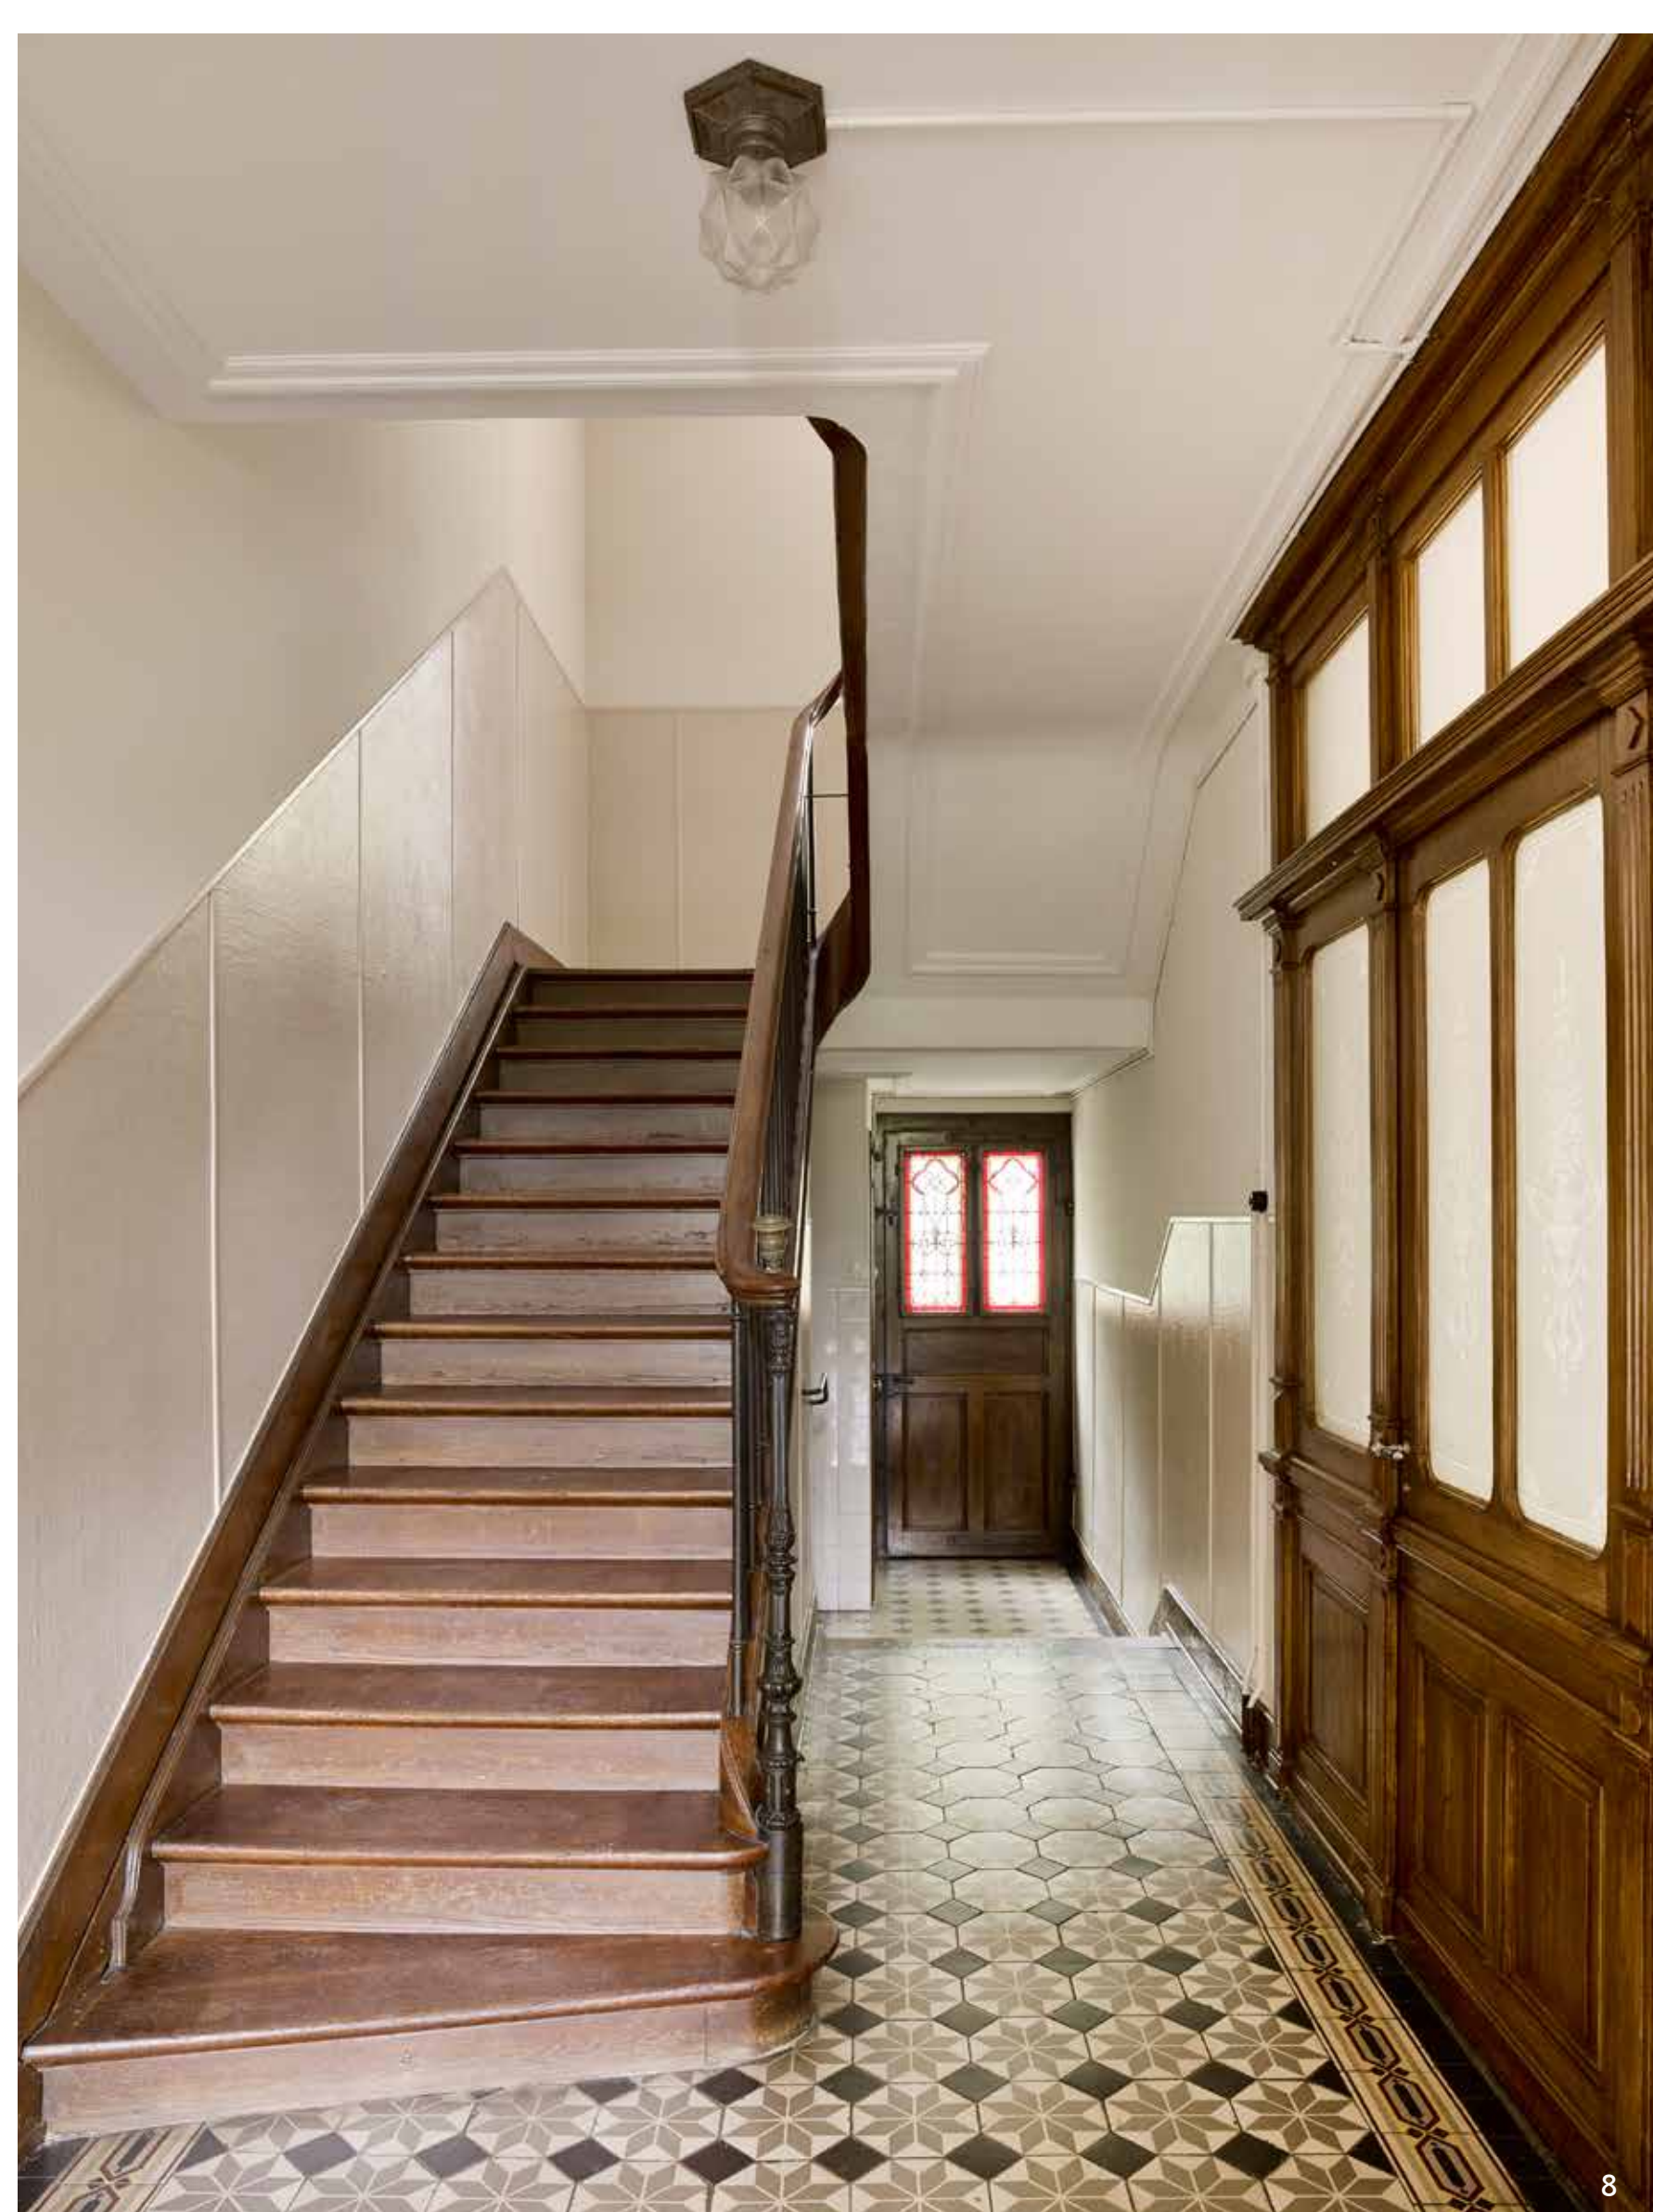
- 8 Elektroinstallation**  
Im gesamten Gebäude wurde die Elektroinstallation komplett neu überholt und verdrahtet. In weiten Teilen wurde die ursprüngliche Aufputzinstallation erhalten.
