6. WEITERBAUEN AM SUNDGAUERHOF

Konzept: Weiterbauen

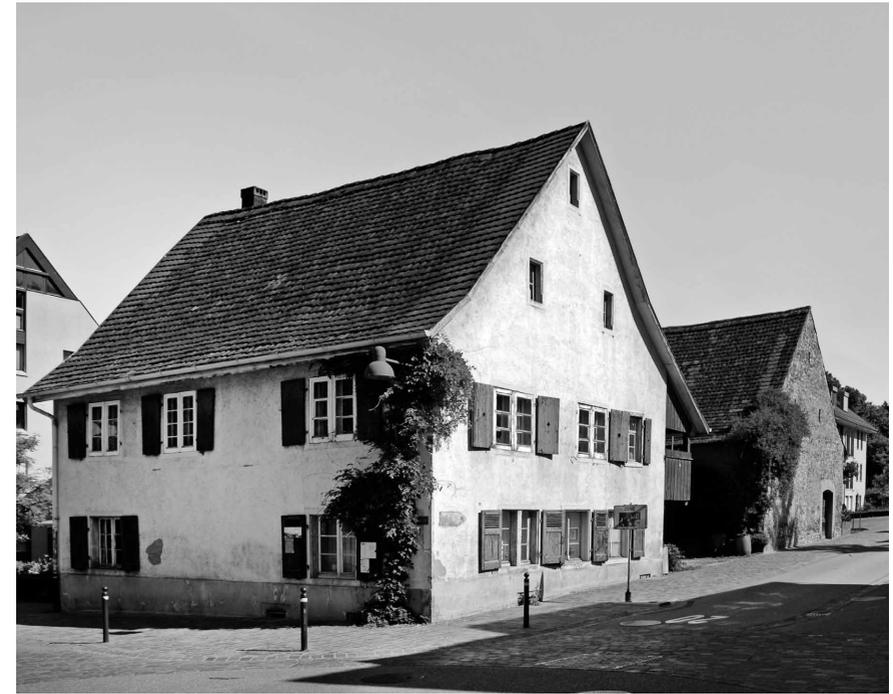
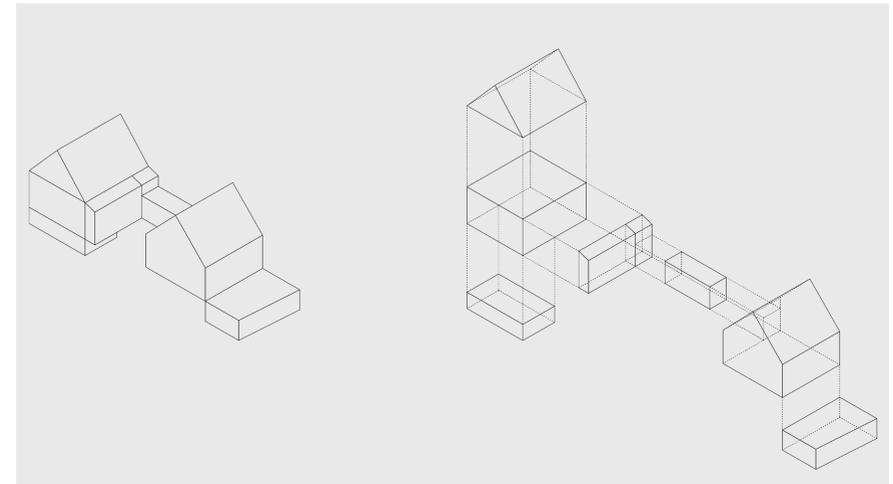
Der Sundgauerhof vor Beginn der Restaurierungsarbeiten
Der Sundgauerhof wurde über die Jahrhunderte ständig baulich verändert, angepasst und erweitert. Um die prägnante Erscheinung der beiden Hauskörper zu wahren und wegen Platzmangels wurden die neuen Technikräume beim jüngsten Umbau unterirdisch im Bereich unter dem ehemaligen Gemüsegarten realisiert

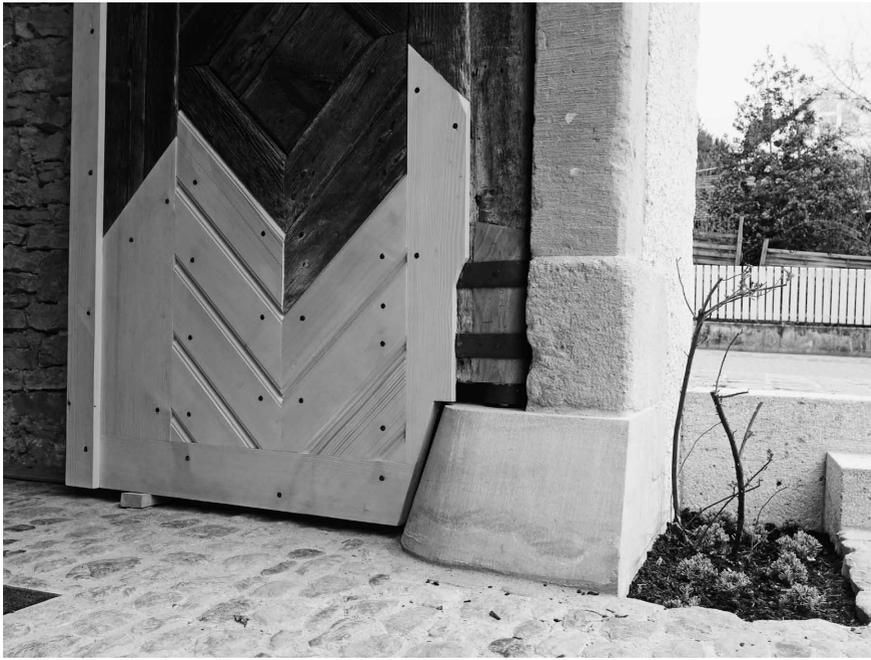
Am reparierten Scheunentor ist die hinter der Restaurierung stehende Philosophie beispielhaft ablesbar: Substanzerhalt, Reparatur, Verwendung des Vorgefundenen, Materialisierung in historischer und neuer Technik

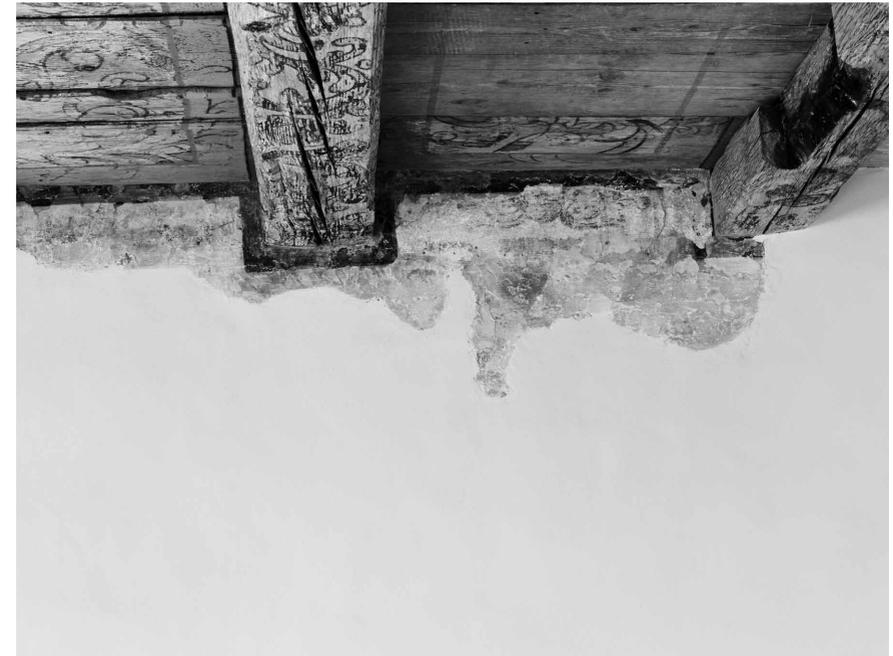
Reparierte und restaurierte bemalte Balkendecke und Wandpartie im Obergeschoss des Wohnhauses

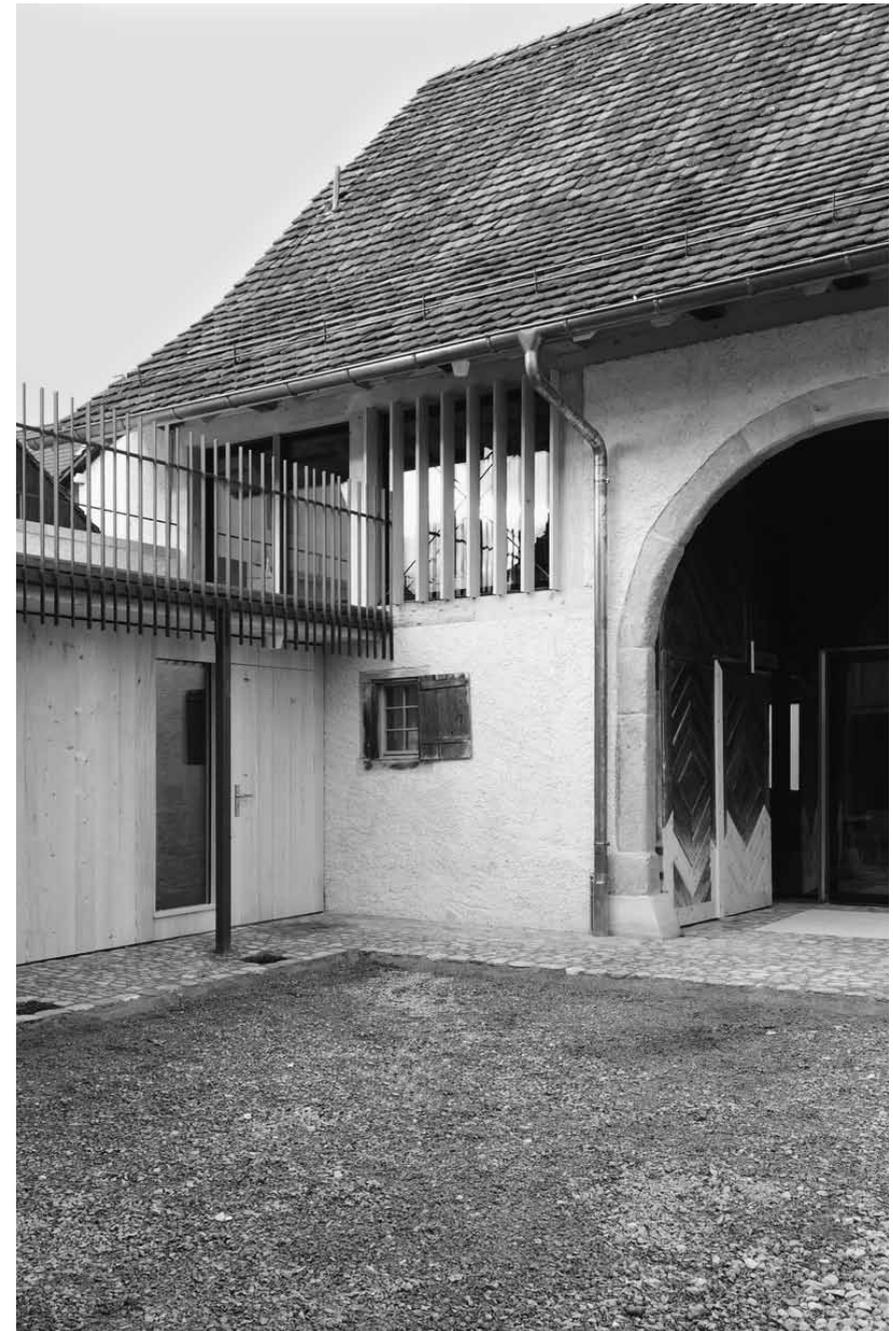
Der Innenhof mit Scheune und Zwischenbau bei seiner Fertigstellung im Frühjahr 2015

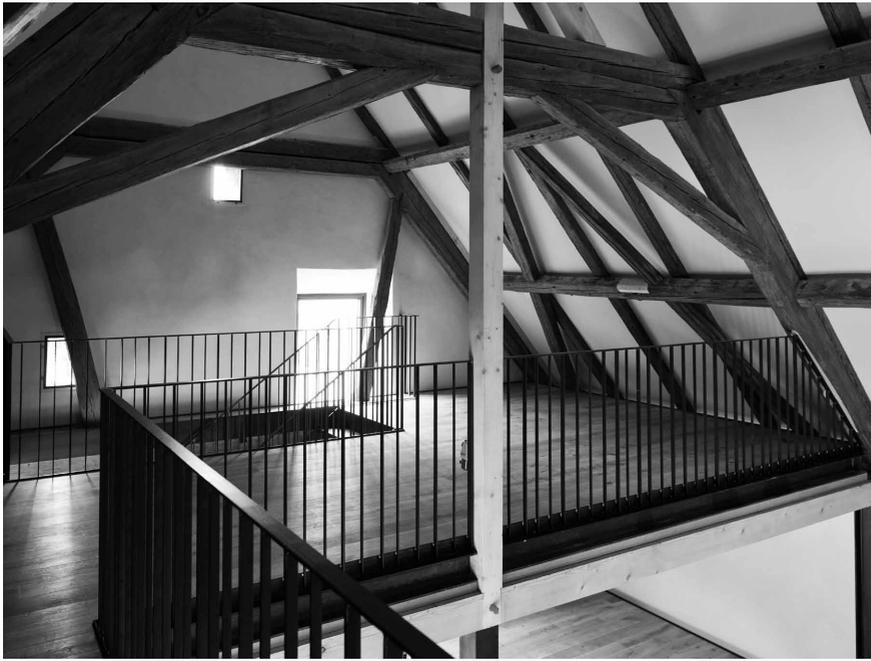
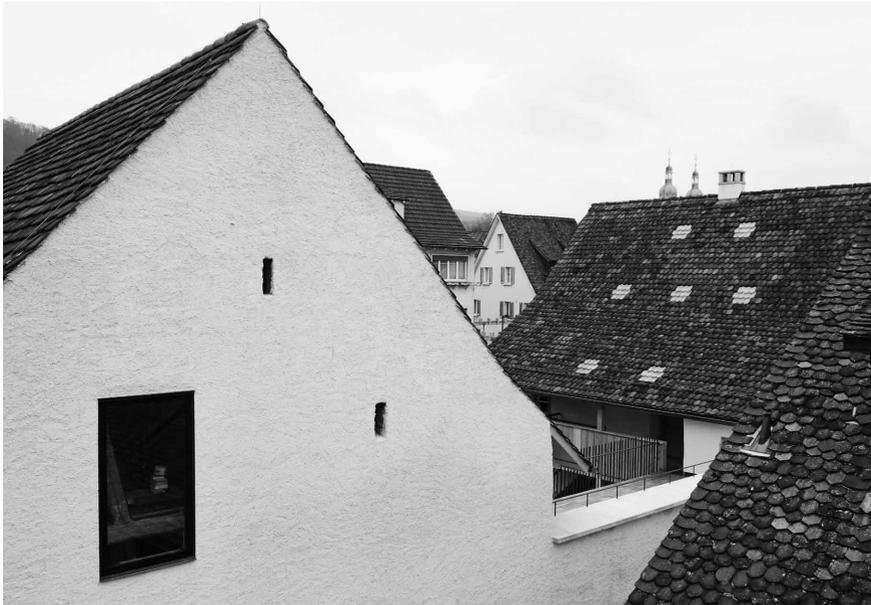
Das Innere der Scheune ist geprägt von der reparierten Holzkonstruktion und den neuen Einbauten in Stahl. Arlesheimer Dachlandschaft. Blick auf den rückwärtigen Scheunengiebel mit dem neuen aufgeweiteten Lichtschlitz. Die Glasziegelfelder mit innen liegenden Dachfenstern integrieren sich sehr gut in das Dach des Wohnhauses.
