Fachzeitschrift für die
gewerkeübergreifende
Bauausführung in
Neubau und Sanierung

Reifeprüfung

Revitalisierung eines Schwarzwaldhauses in Mittelheubronn

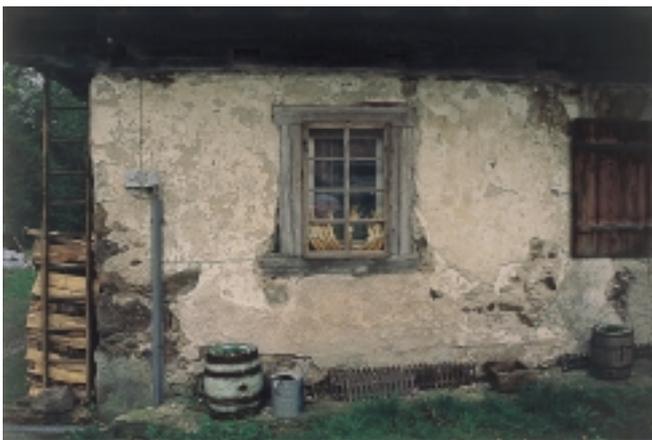
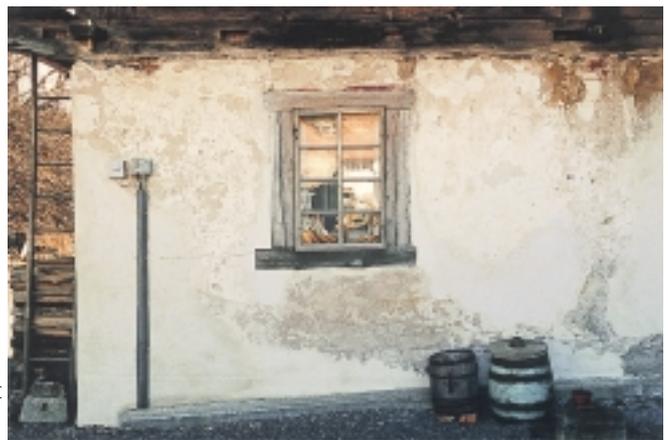
Behutsame Restaurierung: Das „Brehhuus“, ein Schwarzwaldhaus in Mischkonstruktion, wurde mit minimalen Eingriffen in die historische Substanz revitalisiert. So wurde an der Fassade der Kalkputz lediglich dort ausgebessert, wo es wirklich nötig war – die Patina der Wand mit ihren Farb- und Verwitterungsspuren blieb hingegen erhalten

Im Profil: Die Südseite des Denkmals offenbart die enorme Größe des Hauses. Zur Unterstützung der Holzheizung wurden hier Solarzellen aufgeständert

Florian Rauch die patinierte Putzfassade des Erdgeschosses weitgehend zu erhalten; wo nötig, wurden geschädigte Stellen lediglich mit Kalkputz ausgebessert. Im Obergeschoss wechselten die Zimmerer einige schadhafte Bohlen aus. Zum Einfädeln der neuen Bohlen bedienten sie sich natürlich der historischen Einfädelstellen, so dass das Tragwerk auch durch diese Reparatur nicht beeinträchtigt wurde. Die hellen Reparaturstellen sind deutlich zu sehen und werden sich erst mit der Zeit farblich an den Altbestand angleichen. Ein chemischer Holzschutz war nicht nötig – der große Dachüberstand und die Winterfällung des Holzes gewährleisten einen ausreichenden Schutz.

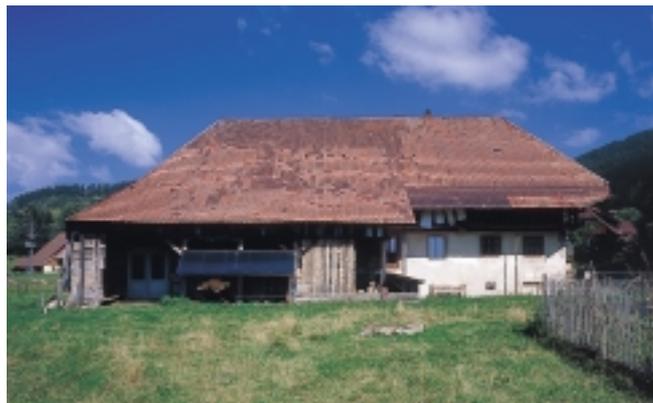
Authentisch: Die Kasten-Doppelfenster für die Ostfassade des Obergeschosses fertigte ein Schreiner nach historischem Vorbild an

Die vorgefundenen Fenster im Erdgeschoss waren in den 60er Jahren eingebaut worden und erwiesen sich als vollständig intakt. Daher sollten sie an Ort und Stelle bleiben, gleichzeitig sollte die Fassade durch die ursprüngliche Fensterteilung aber ihr originales Aussehen zurückerhalten. Was tun? Florian Rauch („Es ist ein Irrsinn, ein handwerklich gutes Fenster einfach wegzuschmeißen“) entwickelte ein Vorfenster mit der his-

torischen Fensterteilung, das er in die Falzen der ehemals vorhandenen Schlagläden einbaute. Die rote Farbe dieser Vorfenster nimmt die Putzbemalung aus der Bauzeit auf, die nach Farbbefund festgestellt wurde und auf diese Weise in den neuen Bauteilen weiterlebt. Gleichzeitig konnten die 60er-Jahre-Verbundfenster so als ein Teil der jüngeren Hausgeschichte erhalten werden. Die Ostfassade des Obergeschosses erhielt unter anderem wegen eines verbesserten Wärmeschutzes ihre ursprüngliche Teilung zurück. Hier wurden die Bestandsfenster ausgebaut und durch neue, nach historischem Vorbild angefertigte Kastendoppelfenster ersetzt. Diese Fenster baute eine Schreinerei nach historischem Vorbild ohne die Verwendung von Leim – die Rahmenteile wurden lediglich mit Zapfen, Holznägeln und Nuten verbunden.

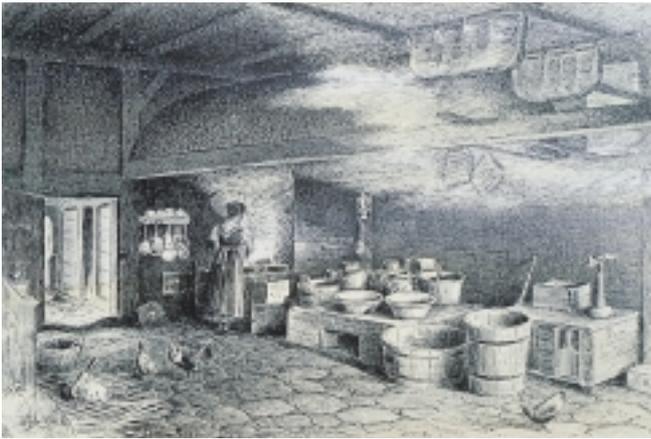
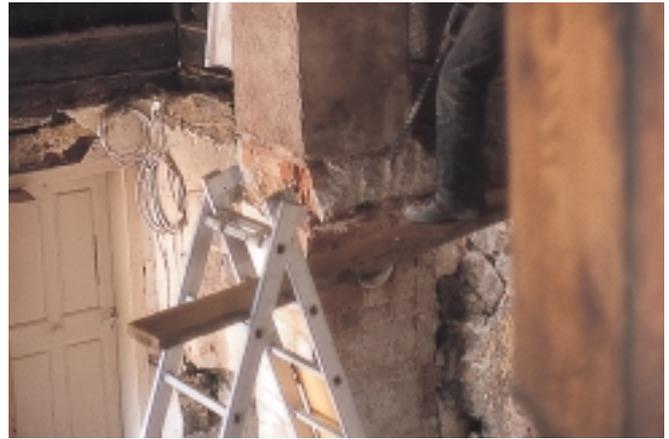
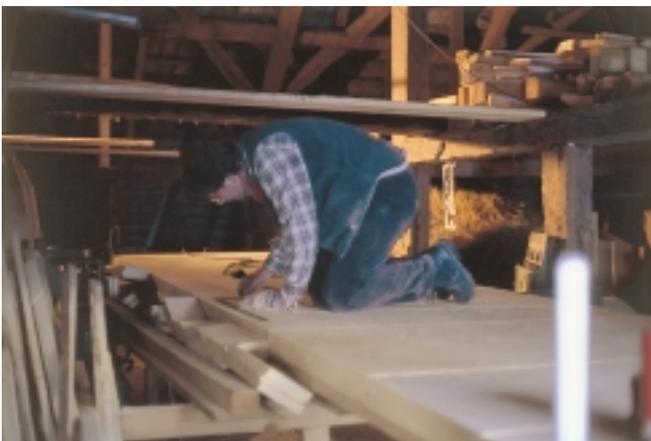
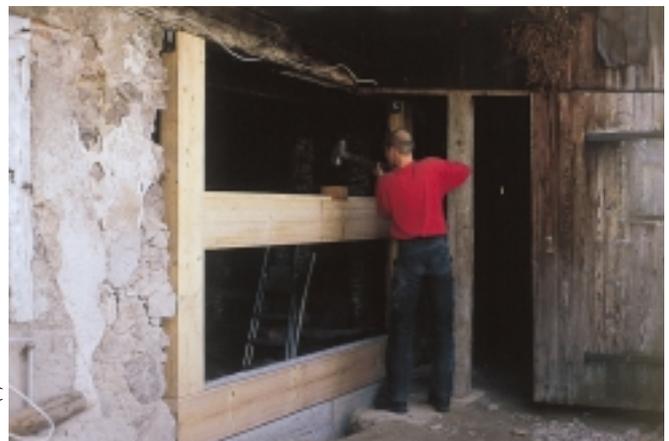
Die Rauchküche (von oben links): Historische Darstellung einer Rauchküche; Entfernung der Zwischendecke; Einbau des Erschließungsstegs; Rückbau eines massiven Wandteils zugunsten der historisch nachgewiesenen Bohlenwand

Der Rauchküche kommt als zentraler Raum des Schwarzwaldhauses eine besondere Bedeutung zu, die allerdings durch den späteren Einbau einer Zwischendecke verloren gegeben war. Zur Wiederherstellung des ehemals großzügigen Raumgefühls wurde die

mittlerweile baufällig gewordene Zwischendecke entfernt. Dafür „verpasste“ Florian Rauch dem nun wieder zweigeschossigen Raum zwei andere „Implantate“: Ein hängendes Badezimmer und einen hölzernen Erschließungssteg für die drei Schlafkammern im Obergeschoss. Diesen Holzsteg fertigten

die Zimmerleute auf der Dreschtenne des Wirtschaftsteils, der während der Sanierungsarbeiten zur Werkstatt umfunktioniert worden war, vor und hängten ihn an Gewindestangen in die Rauchküche. Die Gewindestangen wiederum sind an Überzügen befestigt; um ein Schwanken des Stegs zu verhindern, wurde er zusätzlich

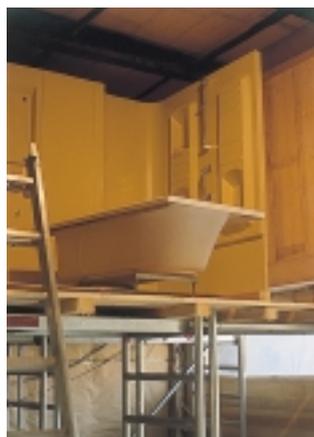
Implantat: Das eingehängte Bad während der Montage. Noch liegt es auf einem Gerüst auf...

Das zweite, moderne „Implantat“ der Küche entstand aus dem Gedanken, das vorher nicht vorhandene Bad weder in den Wirtschaftsteil noch in eine der Obergeschoss-Kammern auslagern zu wollen. Stattdessen beschloss Florian Rauch, ein sogenanntes Fertigbad in den Luftraum der Rauchküche einzuhängen. Dieses Bad wird normalerweise im Schiffsbau verwendet und wurde – wie der Steg – im „Brehhuus“ an Gewindestangen in den Überzügen verankert. „Das Bad hängt

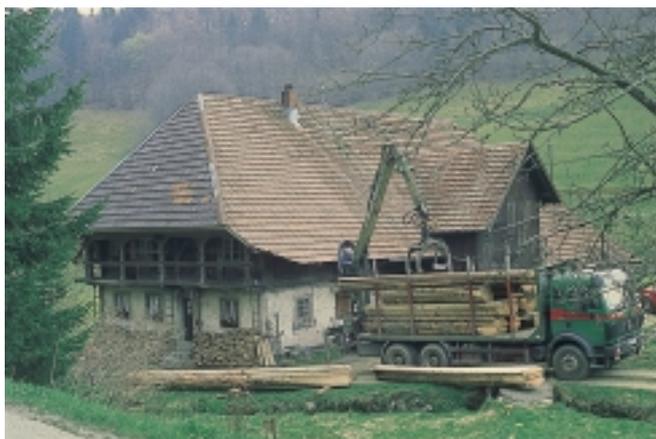
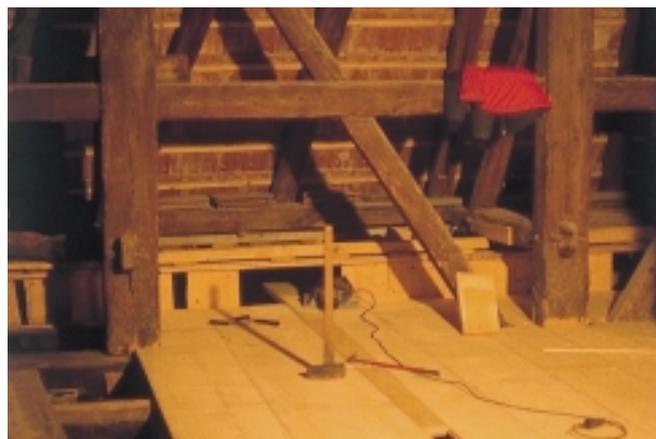
Schubdecke (von links): Anlieferung der bis zu 80 cm breiten Dielen; Montage der konisch zulaufenden Holzelemente; Einklopfen einer herausstehenden „Schubdiel“; Zustand nach Fertigstellung

Das unter handwerklichen Gesichtspunkten interessanteste Detail der Sanierung ist sicherlich die historische Schubdecke, die Florian Rauch über dem Obergeschoss einbaute. Diese Deckenkonstruktion war bei Schwarzwaldhäusern üblich und ermöglicht es, dem Schwinden des frischen Holzes Herr zu werden.

So wurden für die Decke Stämme mit einem Durchmesser bis zu 80 cm geschlagen. Die Dielen laufen, der Wuchsform des Baumes entsprechend zum Zopf hin konisch zu und wurden von den Zimmerleuten in einer umlaufenden Nut in den Fußschwellen verankert. Durch einen Schlitz in der Fußschwelle ragen einige Dielen in der Mitte des Bodens nach außen heraus – die sogenannten Schübe. Diese Dielen werden in einem Zeitraum von etwa drei Jahren ein- bis zweimal jährlich hereingeklopft, um so die durch Schwund entstandenen Zwischenräume in der Decke wieder auszufüllen. „Es ist beeindruckend, wie stark das Holz schwindet“, erzählt Florian Rauch von Schlitzern im Zentimeterbereich, die jedoch mit den Schüben problemlos geschlossen werden konnten.

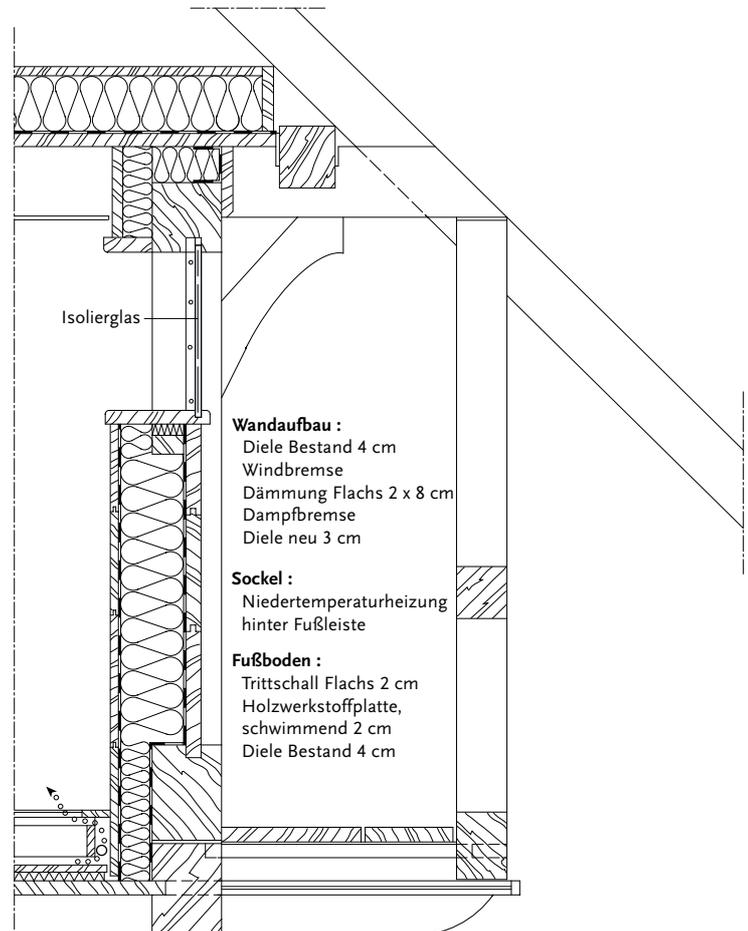
Vertikalschnitt Bohlenwand OG., Maßstab 1:20

intensiver Beschäftigung mit der Ständer-Bohlenbauweise – einen neuen Wandaufbau: Die äußeren, 4 cm dicken Bestandsbohlen blieben erhalten und erhielten auf der Innenseite eine Windbremse und 16 cm Flachsdämmung. Eine Dampfbremse und neue, 3 cm dicke Innenbohlen kompletieren den Wandaufbau. Zusammen mit der Dämmung der Decke über dem OG ist das ganze Geschoss nun gut „eingepackt“.

Das Belichtungsproblem löste Florian Rauch, indem er die oberste Bestandsbohle durch eine „durchsichtige Bohle“ aus Isolierglasscheiben ersetzte. Eine einfache, effektive und denkmalgerechte Lösung: Durch Nutzung der Bohleneinfädelstelle – musste am Tragwerk nichts verändert werden. Dank des großen Dachüberstands und der Idee, die historische Türlüftung beizubehalten, konnte diese einfache Festverglasung problemlos in den Bestand integriert werden (siehe auch unser Titelbild dieser Ausgabe der BAUHANDWERK).

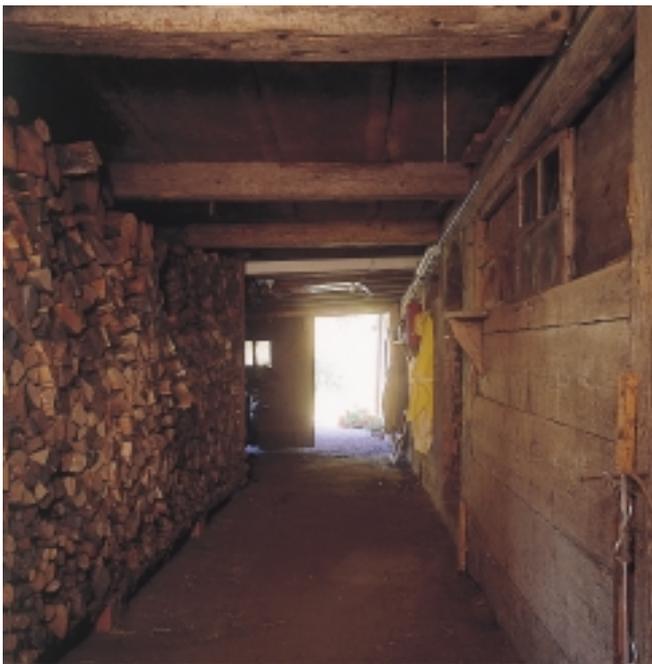
Blick in den Wirtschaftsteil – momentan dient er als Holzlager und der Ziegenhaltung

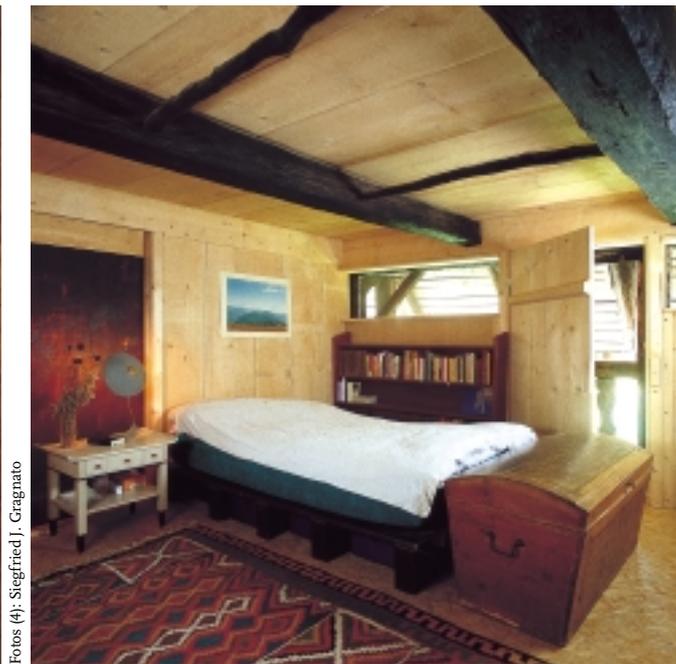
Daneben: Blick in eine Schlafkammer – die transparente Glasbohle sorgt für angemessene Beleuchtung

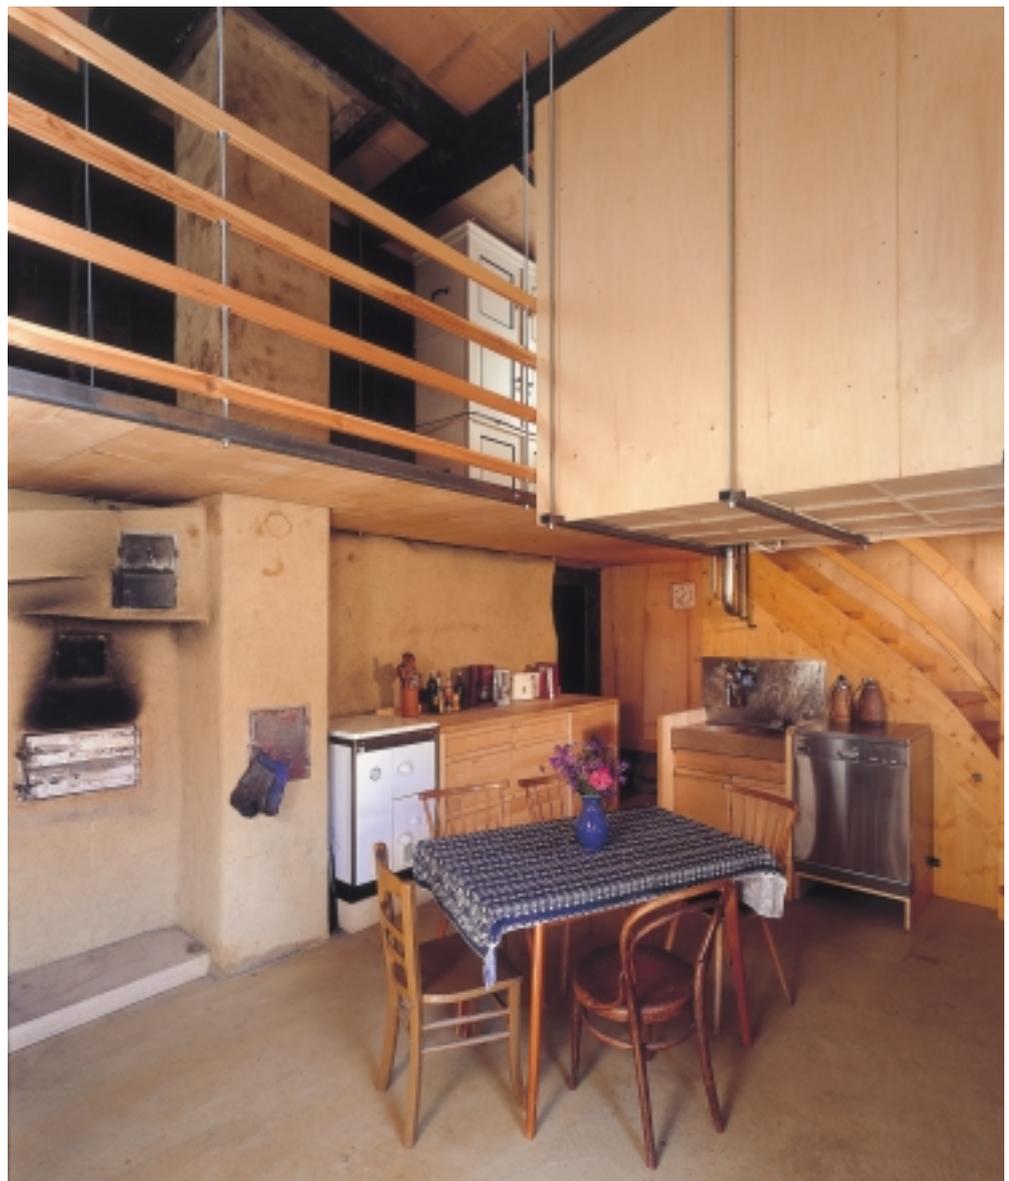
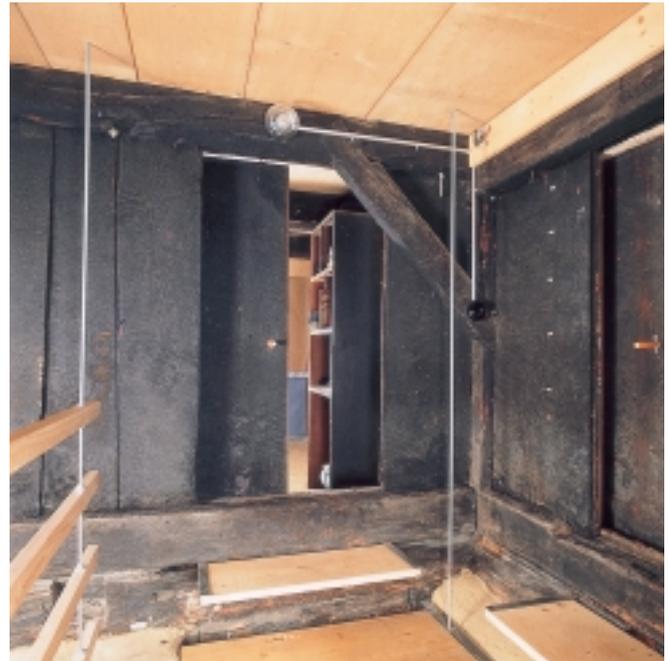
Gegenüberliegende Seite: Die Rauchküche (großes Foto) mit dem Erschließungsteg und dem eingehängten Bad. Das kleine Bild zeigt die Schiebetüren zu den Kammern – sie wurde aus Bohlen gefertigt

an den Bestandsschwellen verschraubt. Durch den Steg wurden die drei Kammern des Obergeschosses, die als Durchgangskammern vor der Sanierung nur eingeschränkt nutzbar waren, zu vollwertigen Räumen. Den Zugang zu den Kammern löste Florian Rauch, indem er jeweils zwei der vertikalen Bohlen aus den Innenwänden auf eine Multiplexplatte aufbrachte und an eine Schiene hängte – die Schiebetüren lassen sich im geschlossenen Zustand kaum von den Bohlenwänden unterscheiden.
