Comeback mit langem Atem

Sanierung eines Schwarzwaldhofs, Teil I: Der Wildenhof in Raitenbuch ist einer der eindrucksvollsten Höfe des Hochschwarzwalds. Dass man dies heute wieder sagen kann, liegt an dem massiven privaten Engagement, ohne das die aufwendige, über 30 Jahre dauernde Sanierung seit 1990 nicht möglich gewesen wäre. Das Ergebnis ist so gelungen, dass die Instandsetzung des Hofes 2022 mit dem Denkmalschutzpreis des Landes Baden-Württemberg ausgezeichnet wurde.

Sanierung eines Schwarzwaldhofs, Teil II: Der Wildenhof in Raitenbuch ist einer der eindrucksvollsten Höfe des Hochschwarzwalds. Dass man dies heute wieder sagen kann, liegt an dem massiven privaten Engagement, ohne das die aufwendige Sanierung seit 1990 nicht möglich gewesen wäre. Das Ergebnis ist so gelungen, dass die Instandsetzung des Hofes 2022 mit dem Denkmalschutzpreis des Landes Baden-Württemberg ausgezeichnet wurde.

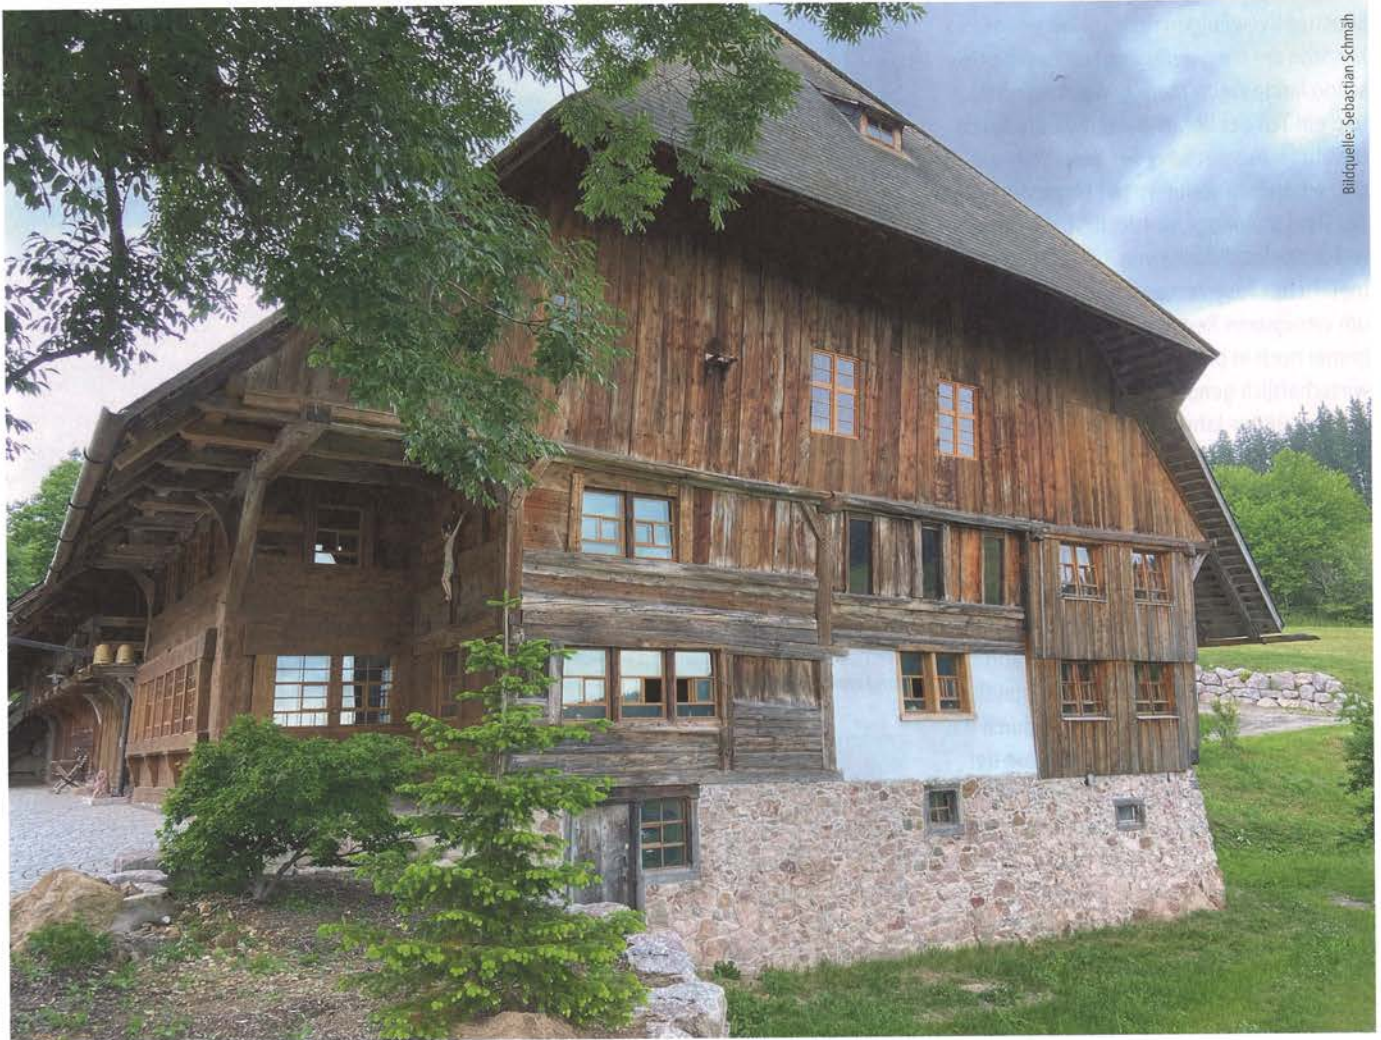
Abb. 1: Der Wildenhof: ein ausgezeichnetes Beispiel für gelungenen Denkmalschutz.

Der Wildenhof (Abb. 1) beeindruckt durch seine schiere Größe, durch die archaisch-rustikale Erscheinung und sein gewaltiges Dach, unter dem er sich in einen Taleinschnitt schmiegt. Erbaut im Jahr 1728 war er ursprünglich Mittelpunkt eines weitläufigen Guts.

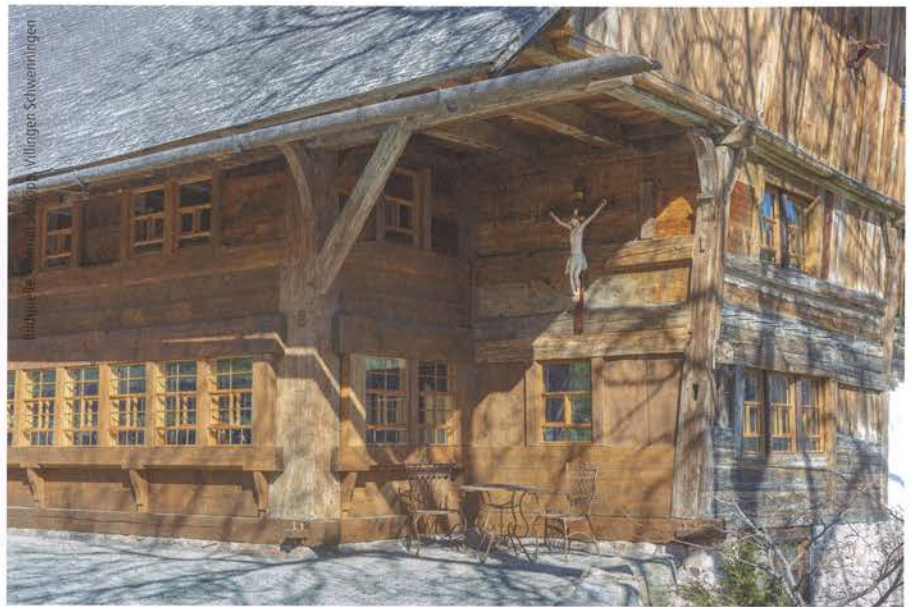
Abb. 2: Für die Schwarzwälder Bauernhäuser war die Bohlenstube als einziger beheizter Raum mit ihrem durchgehenden Fensterband typisch – beim Wildenhof wurde dieses Fensterband gegen Ende der Sanierung wiederhergestellt.

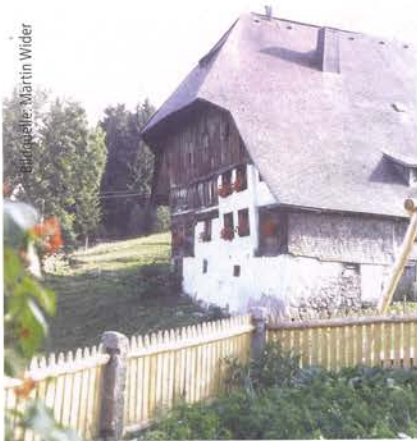
Die Planung sah vor, den Wohnbereich von 1728 in seiner klassischen Funktionsweise und seinen räumlichen Ausdehnungen wieder auf den Erbauungszustand zurückzuführen. Dafür sollten sämtliche An- und nachträgliche Einbauten entfernt werden. Ursprünglich hatte man den nördlichen Anbau erhalten wollen (Abb. 8). Dieses scheiterte jedoch am schlechten baulichen Zustand und am großen Raumvolumen des Wildenhofs.

Abb. 8: Blick auf den nördlich angebauten Bereich vor der Sanierungsmaßnahme 1990: Der Anbau hebt sich durch seine geschindelte Fassade deutlich ab.

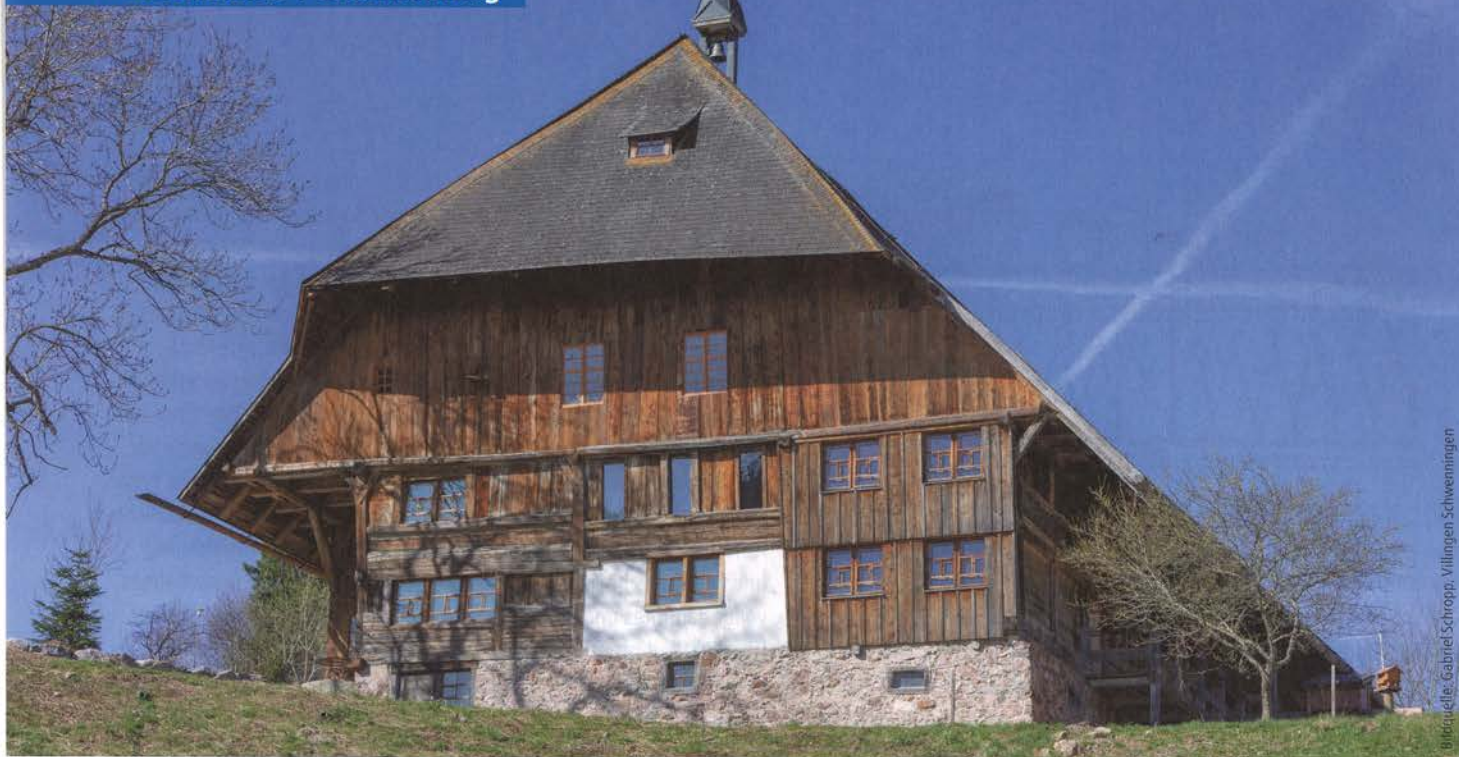
Abb. 1: Majestätisch thront der Wildenhof auf dem Hang. Aus dieser Perspektive ist der neue Dachreiter samt neuer Glocke gut zu erkennen (s. B+B Bauen im Bestand 5.2022, S. 32).

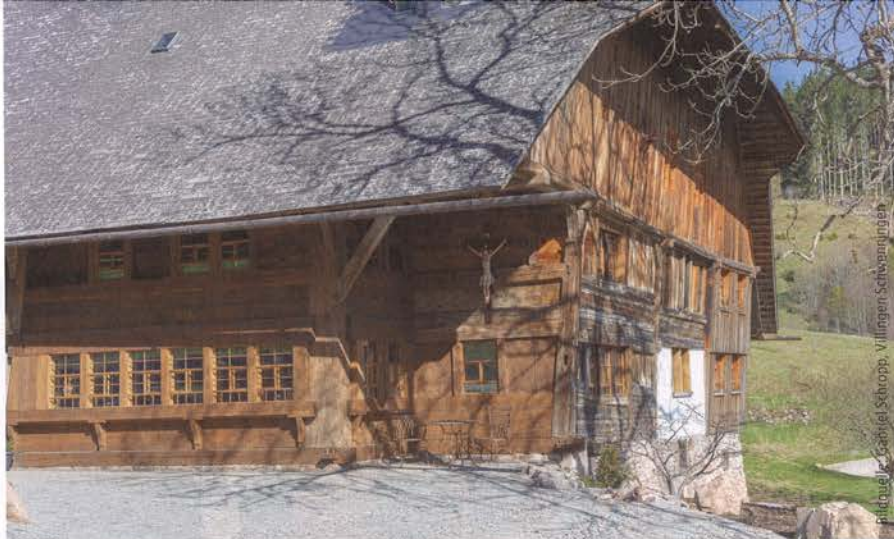
Abb. 3: Die fertiggestellte Südfassade: Das Wechselspiel von Bohlen, Brust- und Sturzriegel im Verbund mit dem Alemannischen Fensterband ist gut zu erkennen.

Im Gegensatz zu massiven Blockwänden entstehen die Ausfachungen der Wände im Wohnbereich bei den Schwarzwaldhäusern durch das Wechselspiel von stehenden und liegenden Bohlen sowie Beischwellen (Schwellen im Gefach über Grundschwelle oder Geschossriegel) und Brustriegel. Dieses spezielle Erscheinungsbild von Bohlen, Brust- und Sturzriegel, im Verbund mit dem Alemannischen Fensterband im Wohnbereich, ist ein unverwechselbares Erkennungsmerkmal der Schwarzwaldhäuser und gibt ihnen das archaische Erscheinungsbild (Abb. 3).

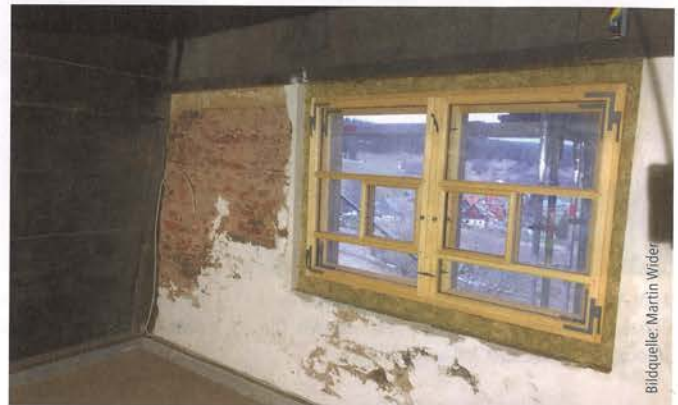
Abb. 7: Eingebaut: die neuen Küchenfenster.

Alle Fenster zeichnen sich dadurch aus, dass sie ohne Leim, ohne Kitt und ohne Dichtstoffe eingebaut worden sind. Sie sind aus sorgfältig ausgewählter Weißtanne hergestellt worden. Die Außenwand im Erdgeschoss der Küche ist die einzige massive Außenwand – für diese Fenster wurde deshalb ein Fensterstock aus Eiche hergestellt (Abb. 7).

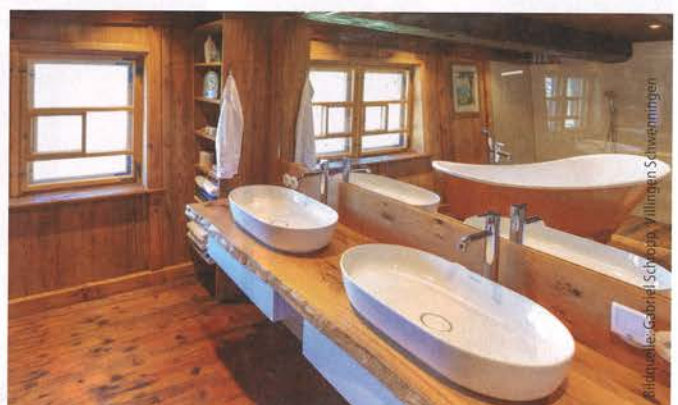
Abb. 9: Aus einer alten Schlafkammer wurde ein modernes Bad.

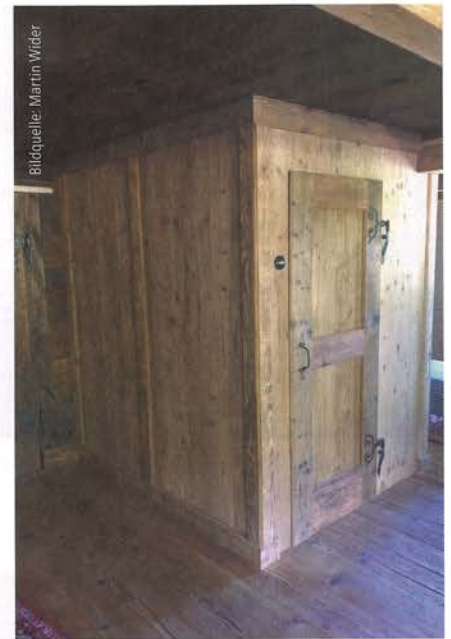
Abb. 10: Die Hebeplattform wurde in den instandgesetzten Stegenkasten eingebaut.

wurde und das beim Trocknen immer wieder zum Schwinden des Dämmpakets führte, hat sich das Herstellen eines stabilen Dämmgefaches, mit innerer diffusionsoffener Holzwerkstoffplatte als Abschluss und das Einblasverfahren der Cellulose bewährt (Abb. 8). Der größte Teil der originalen Ständer-Bohlenwände ist im Inneren und teilweise im Äußeren erlebbar und gibt dem Wildenhof sein unverwechselbares Erscheinungsbild. Die Innenvertäfelungen wurden in Form und Materialität nach Vorgabe aus den Jahren 1994 der Altbauernwohnung übernommen. Lediglich eine Hebeplattform zur Herstellung der Barrierefreiheit ins OG und ein nicht geplantes Bad (Abb. 9) über dem östlich gelegenen Stühle im OG weichen von der Planung 1991 ab. Die Hebeplattform wurde in Zusammenarbeit mit einem Aufzugshersteller speziell für den Wildenhof in Maßarbeit angefertigt und an die Stelle des sogenannten Stegenkastens montiert (Abb. 10).

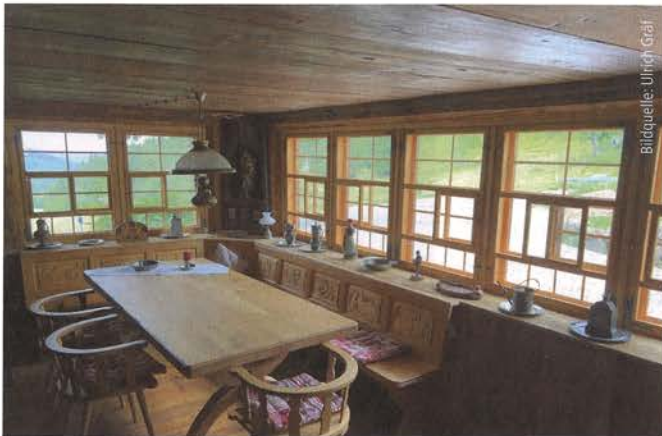
Abb. 11: Die Stube: Mit viel Liebe zum Detail wurde das Interieur des Wildenhofs gestaltet.

Der Stegenkasten gehört zu den typischen Gestaltungselementen einer Schwarzwälder Bauernstube (Abb. 11). Die in einem Einbauschränk eingebaute schmale Treppe verband früher die Stube mit der darüberliegenden Schlafkammer.

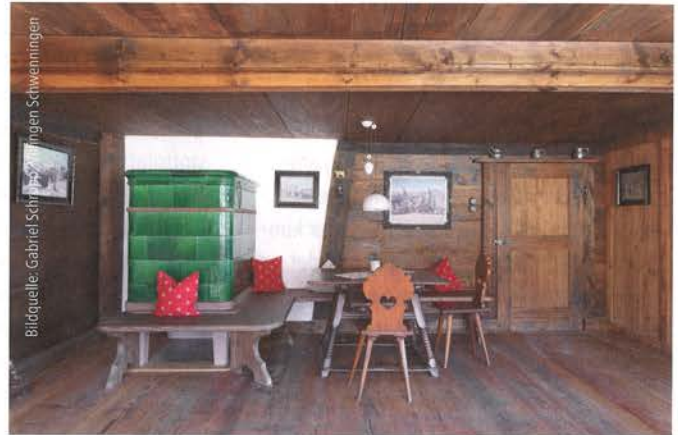
Abb. 12: Der mächtige profilierte Träger, der Sohlbaum, der die Decke der Stube überspannt, ist gut zu erkennen. Der Kachelofen wurde von der dahinterliegenden Küche aus beheizt und war ursprünglich die einzige Wärmequelle des Hauses.

Die 6,5 Zentimeter starken Bohlen der Stubendecke liegen auf einem einzelnen überhöhten Träger, dem bereits erwähnten Sohlbaum, auf (Abb. 12). Um die Schwingungen der Bohllendecke zu reduzieren, wurde der Träger mit einer mittig im Schlafzimmer platzierten Zugstange mit dem Deckengebälk des Obergeschosses abgespannt (Abb. 13). Der Sohlbaum stellt ein elementares Gestaltungselement der Stube dar, deshalb diente der Sohlbaum des Falkenhofs aus Buchenbach bei Freiburg (heute im Freilichtmuseum Gutach) von 1737 als Vorlage für die Rekonstruktion.

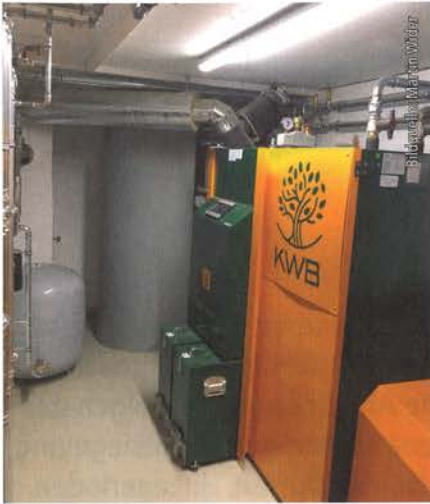
Der bestehende Stückholzheizkessel war nach mehrjähriger Nutzungsdauer am Ende seiner Nutzungszeit angelangt und genügte bezüglich der Steuerung, der Wirtschaftlichkeit und der Effizienz, insbesondere im Hinblick auf den erhöhten Wärmebedarf in der Zukunft, nicht mehr den geforderten Ansprüchen.

Abb. 15: Die moderne 49,5-KW-Pelletanlage versorgt heute zwei Wohnbereiche und den gewerblichen Bereich, insgesamt circa 600 Quadratmeter Wohn- und Nutzfläche.

Installationen, einschließlich eines neuen, modernen Pelletkessels und Bau eines Pelletlagers, vorgenommen werden (Abb. 15). Die Grundinstallation des Heizraumes, der historischen Rauchküche und der südlich angelegten Wohnräume wurde komplett neu angelegt. Die bestehenden Installationen der Altbauernwohnung von 1994 und des Gewerbebereichs mussten an den Schnittstellen den neuen Gegebenheiten angepasst werden. Die Wärmeübertragung in den einzelnen neuen Wohnbereichen wird über Fußboden-, Wandheizungen und Fußleistenheizkörper, dem am Heizsystem angeschlossenen Kachelofen und einem zusätzlichen Einzelofen gewährleistet (Abb. 16).

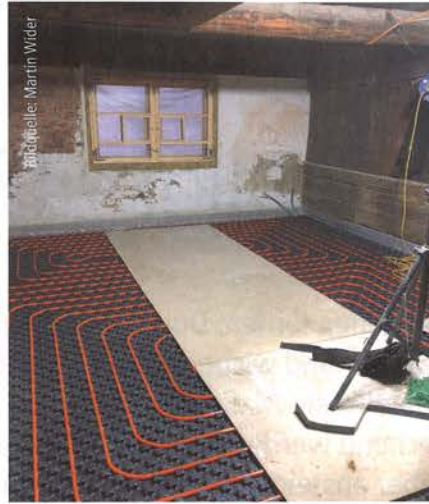
Abb. 16: Die auf 12 Zentimeter Schaumglas verlegte Fußbodenheizung sorgt heute in Verbindung mit der in Lehm verputzten Wandheizung am Ostgiebel für konstante behagliche Wärme.

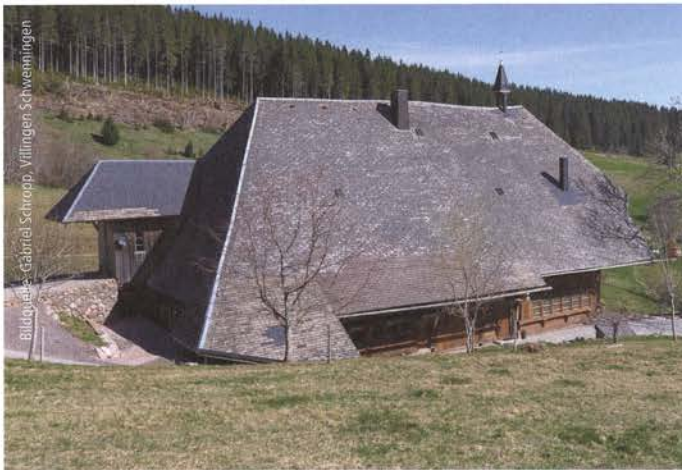
Abb. 17: Die auch beim Wildenhof zum Schutz der Holzkonstruktion tief heruntergezogenen Traufkanten sind ein typisches Merkmal der Schwarzwälder Bauernhäuser.
