6. WEITERBAUEN AM SUNDGAUERHOF

Konzept: Weiterbauen

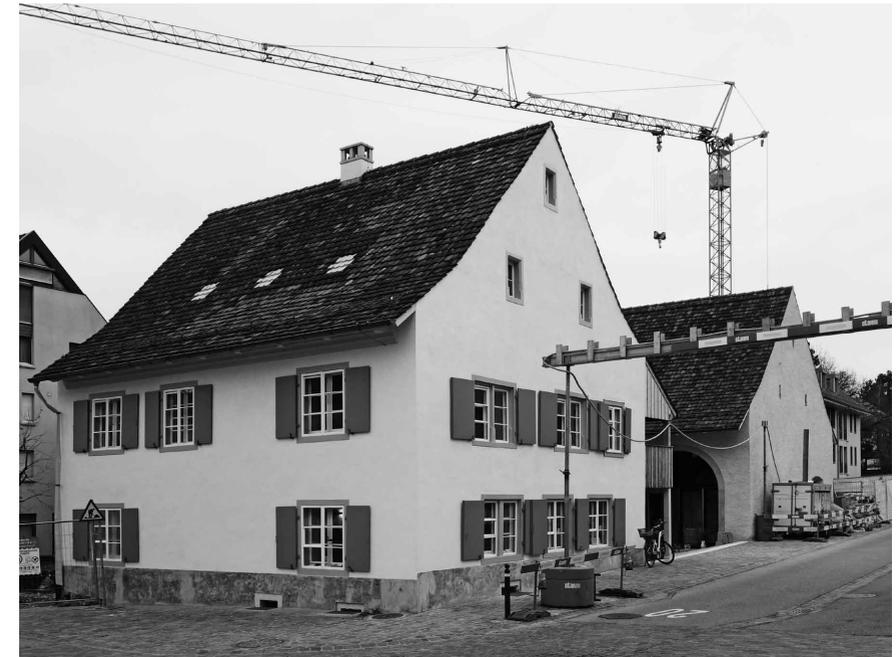
Die auskragenden Dachbalken am Wohnhaus waren wahrscheinlich aufgrund ihres schlechten Erhaltungszustands im Lauf der Reparaturgeschichte des Wohnhauses irgendwann abgesägt und eingemauert worden. Dadurch ging ein prägendes Baudetail verloren. Bei der jetzt durchgeführten Sanierung wurden die Dachbalken nicht einfach wieder angeflickt. Dies wäre eine kostspielige Reparatur geworden und ohne die Zerstörung der originalen Wandmalereien im Gebäudeinneren nicht möglich gewesen. An ihren Stirnseiten wurde stattdessen ein profilierter, gesimsartiger Abschluss

angefügt. Dieses Detail entstand als freie Interpretation ohne Grundlage eines historischen Befundes aus dem Bedürfnis heraus, nicht nur ein technisch-statisch funktionierendes Traufauflager für die Aufschieblinge auszubilden, sondern einfach auch, um dem Haus einen repräsentativeren Charakter auf der dem Dom zugewandten Seite zu verleihen.
